Van industriële
constructie
naar lokale
blikvanger

Gerestaureerd monument visitekaartje nieuw woongebied

Kraanbaan Laren staat weer stevig op zijn poten

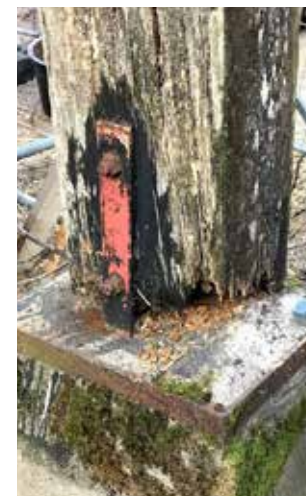
POOT VAN DE KRAANBAAN VOOR RESTAURATIE.

De Kraanbaan verkeerde in matige staat. Vooral het houtwerk van de jukpoten was er slecht aan toe. Op de plek waar de poten aan de betonnen poeren zijn bevestigd, was het hout

verrot. Een scenariostudie wees uit dat herstel met behulp van epoxy de meest passende restauratiewijze was. Het karwei is uitgevoerd door Conserduc-Renofors. De rotte delen van het hout zijn verwijderd waarna een houten bekisting is aangebracht rond de poot. Vervolgens is de epoxy in de mal gegoten en werd intern extra versteviging aangebracht met glasfiberstaven.

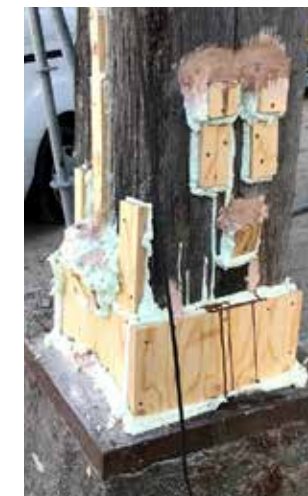
POOT VAN DE KRAANBAAN TIJDENS RESTAURATIE: BEKISTING OM DE EPOXY HEEN.

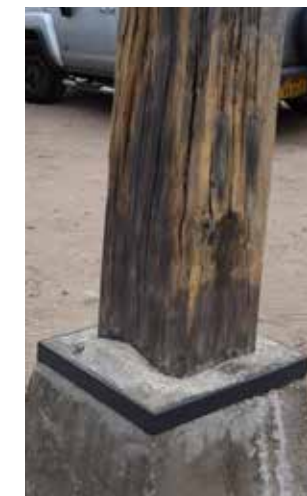
POOT VAN DE KRAANBAAN NA RESTAURATIE: DE EPOXY IS ALS HOUT BESCHILDERD.

Na het drogen van de hars en het verwijderen van de mal is de hars beschilderd in de kleur en textuur van het eikenhout. Hierdoor is zij bijna niet meer van het hout te onderscheiden. Dankzij deze methode zijn de jukken duurzaam hersteld en staat de Kraanbaan in Laren weer stevig op zijn poten.

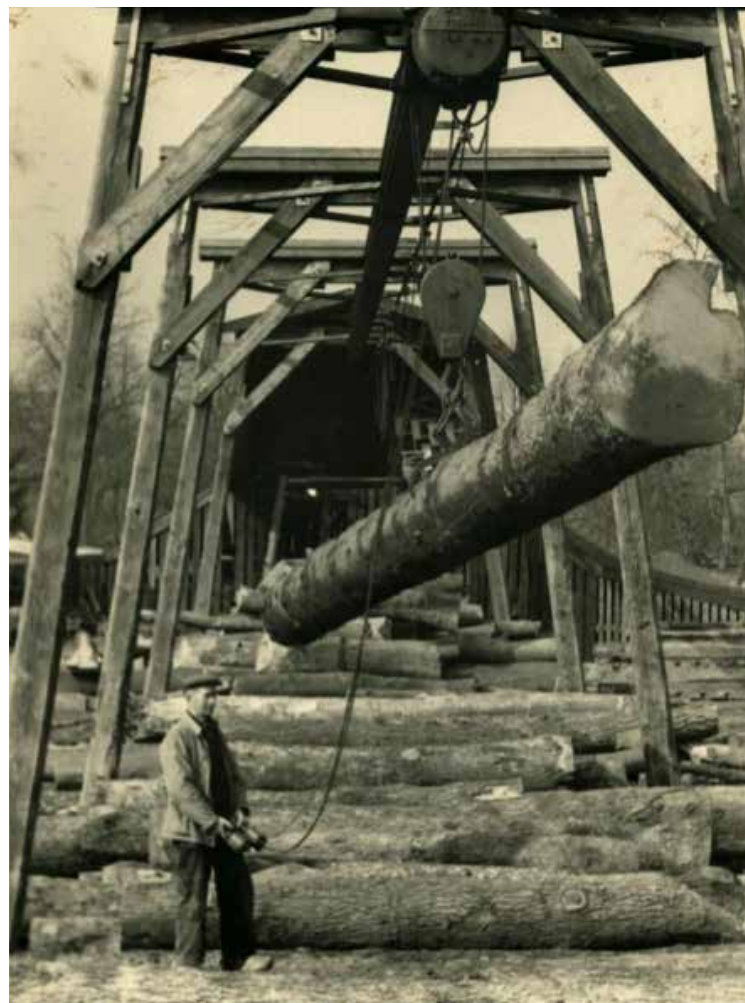
DE KRAANBAAN IN WERKING (BRON HISTORISCHE KRING LAREN).

De installatie maakte het productieproces van de houthandel efficiënter; boomstammen konden sneller verplaatst en hoger gestapeld worden. Na aanvoer werden ze, na onder de baan te zijn opgestapeld, met een takel op een lorrie voor de zagerij gelegd. Die reed ze naar de zaagmachine. De takels die hiervoor werden gebruikt, zijn nog steeds zichtbaar. De oude takel dateert vermoedelijk uit de jaren dertig en is vervaardigd door de Utrechtse Jaffafabriek. De takel in de ombouw stamt uit 1980, gemaakt door Demag. In de zagerij verplaatste men de stammen richting de zaagmachines. Een verticale waarmee de complete stam tot planken van gelijke dikte werd gezaagd of de horizontale die de stam tot balken van elke willekeurige afmeting kon zagen.

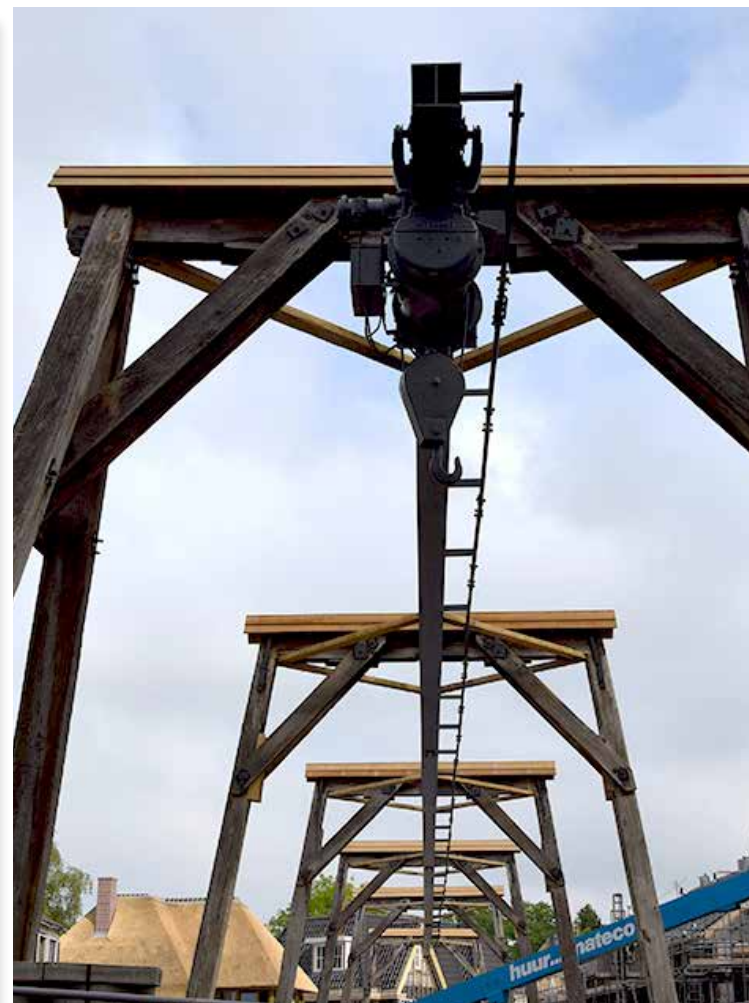
BOVENWERK VAN DE KRAANBAAN NA RESTAURATIE.

Het 'bovenwerk' verkeerde in betere conditie maar ook daar was voor behoud intensief ingrijpen nodig. De daken bovenop de jukken en alle windschoren zijn op traditionele wijze in hout vervangen. Ook de verankeringen van de baan zijn gecontroleerd en waar nodig hersteld.

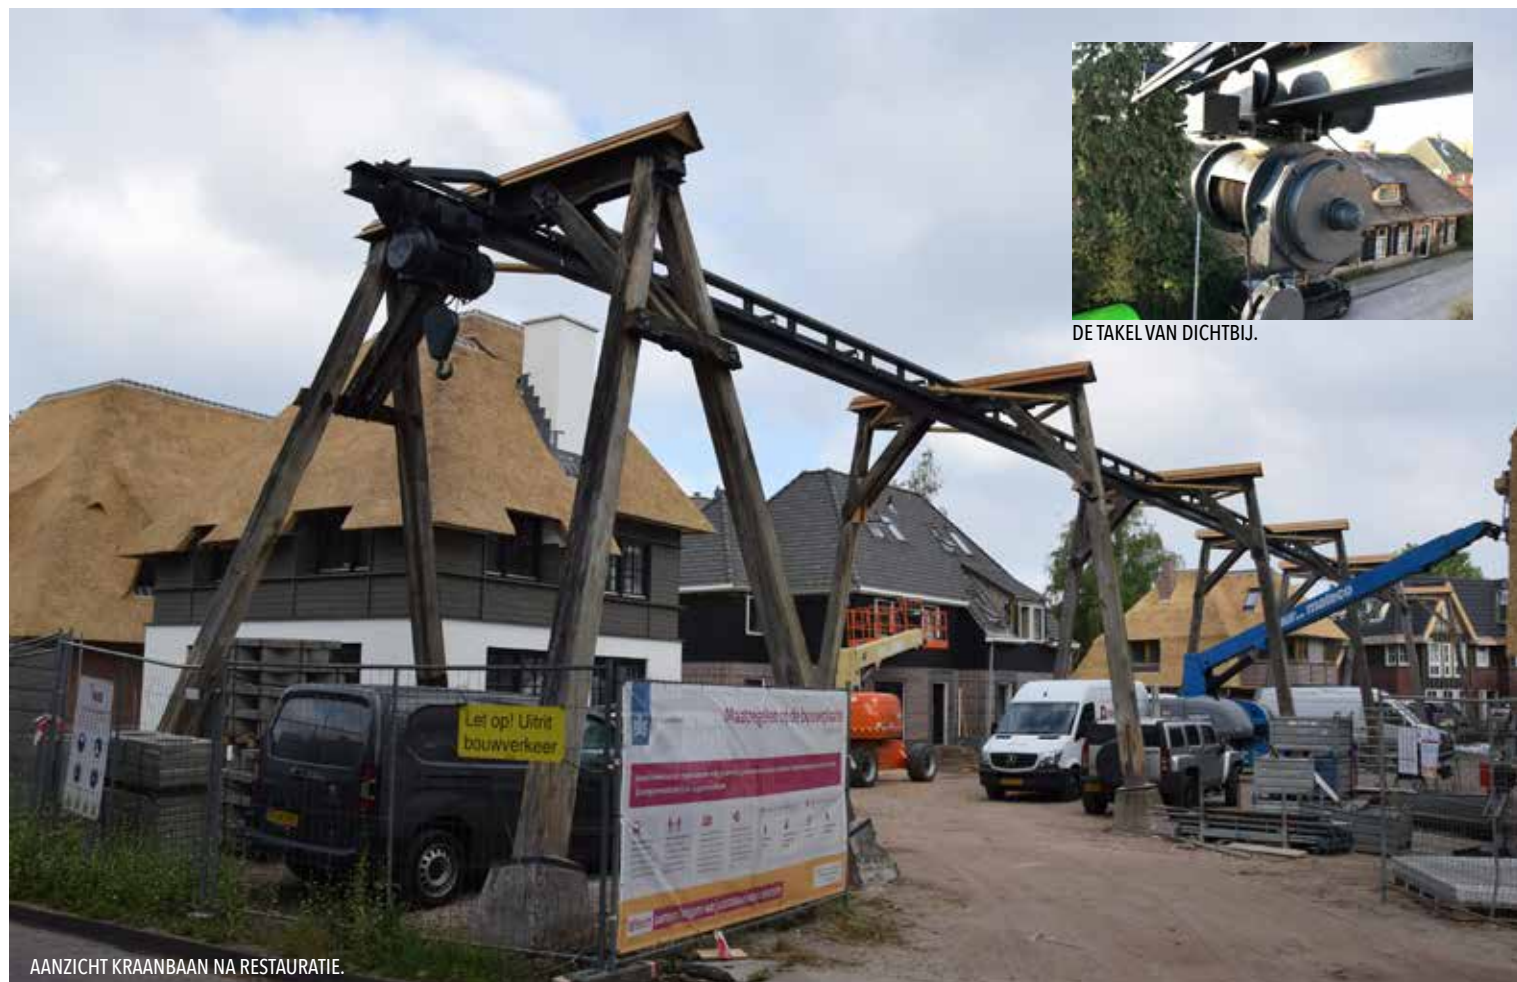
DE TAKEL VAN DICHTBIJ.
