Van scheuren Afronding omvangrijke en ingrijpende restauratie Sint Augustinuskerk Utrecht in zicht naar schijnen

In de binnenstad van Utrecht staat de Sint Augustinuskerk: een markant neoclassicistisch gebouw dat tot 2016 volop in gebruik was voor de katholieke eredienst. Niet ontkerkelijking was de reden om de deuren te sluiten, maar het omlaag vallen van loskomende stucelementen. Restauratie van het interieur was onuitstelbaar.

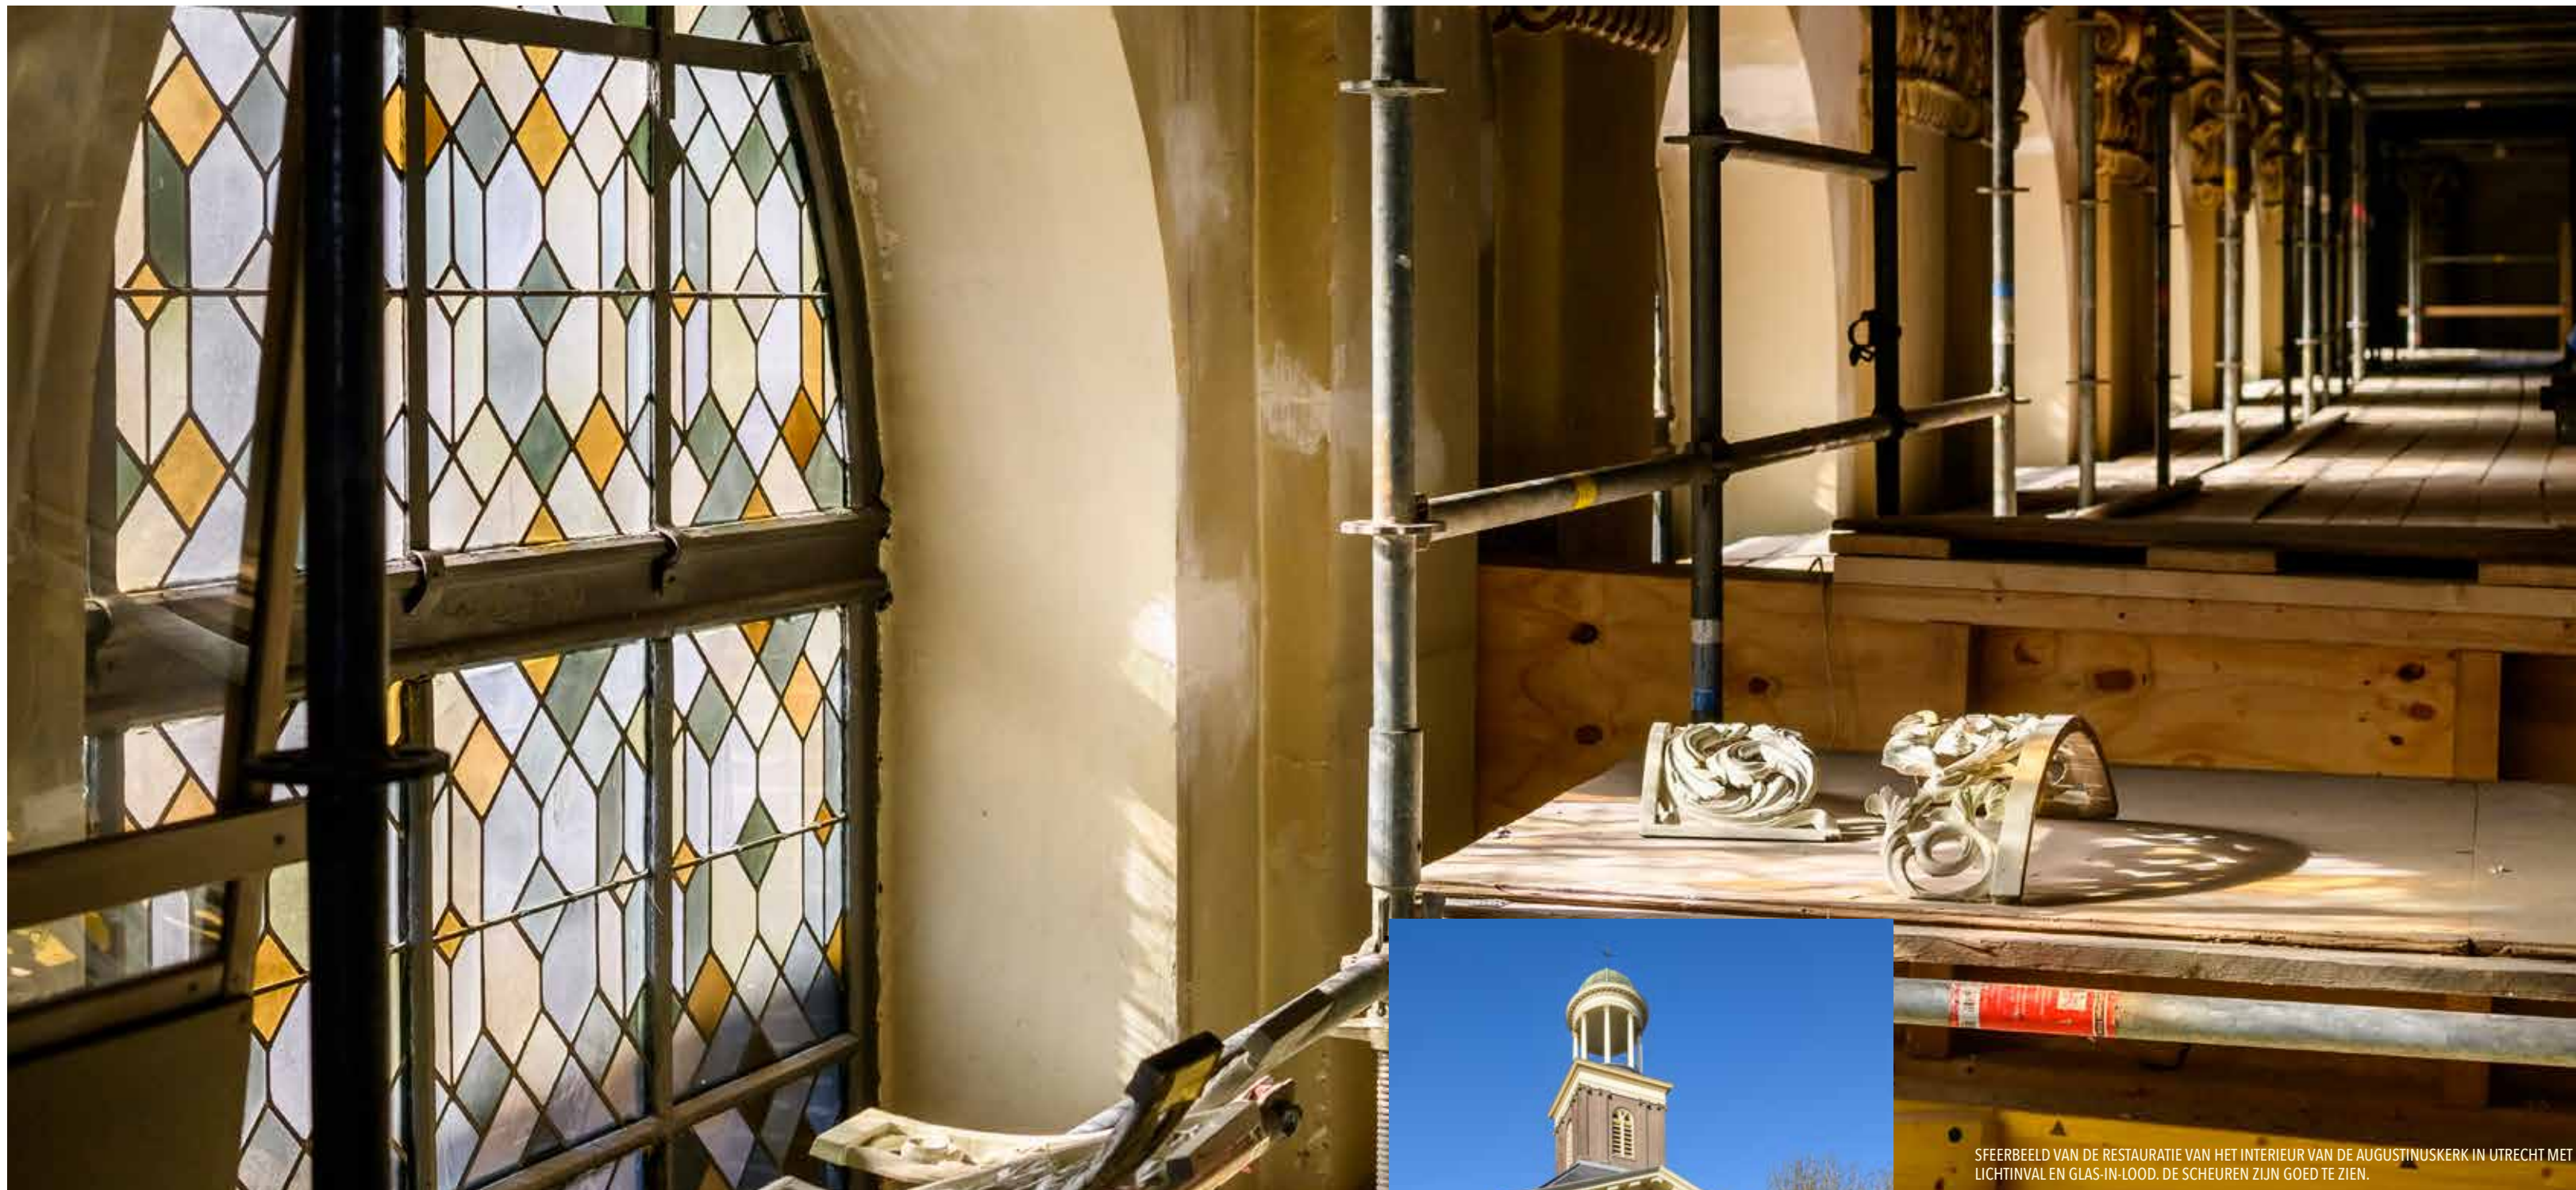
SFERBEELD VAN DE RESTAURATIE VAN HET INTERIEUR VAN DE AUGUSTINUSKERK IN UTRECHT MET LICHTINVAL EN GLAS-IN-LOOD. DE SCHEUREN ZIJN GOED TE ZIEN.

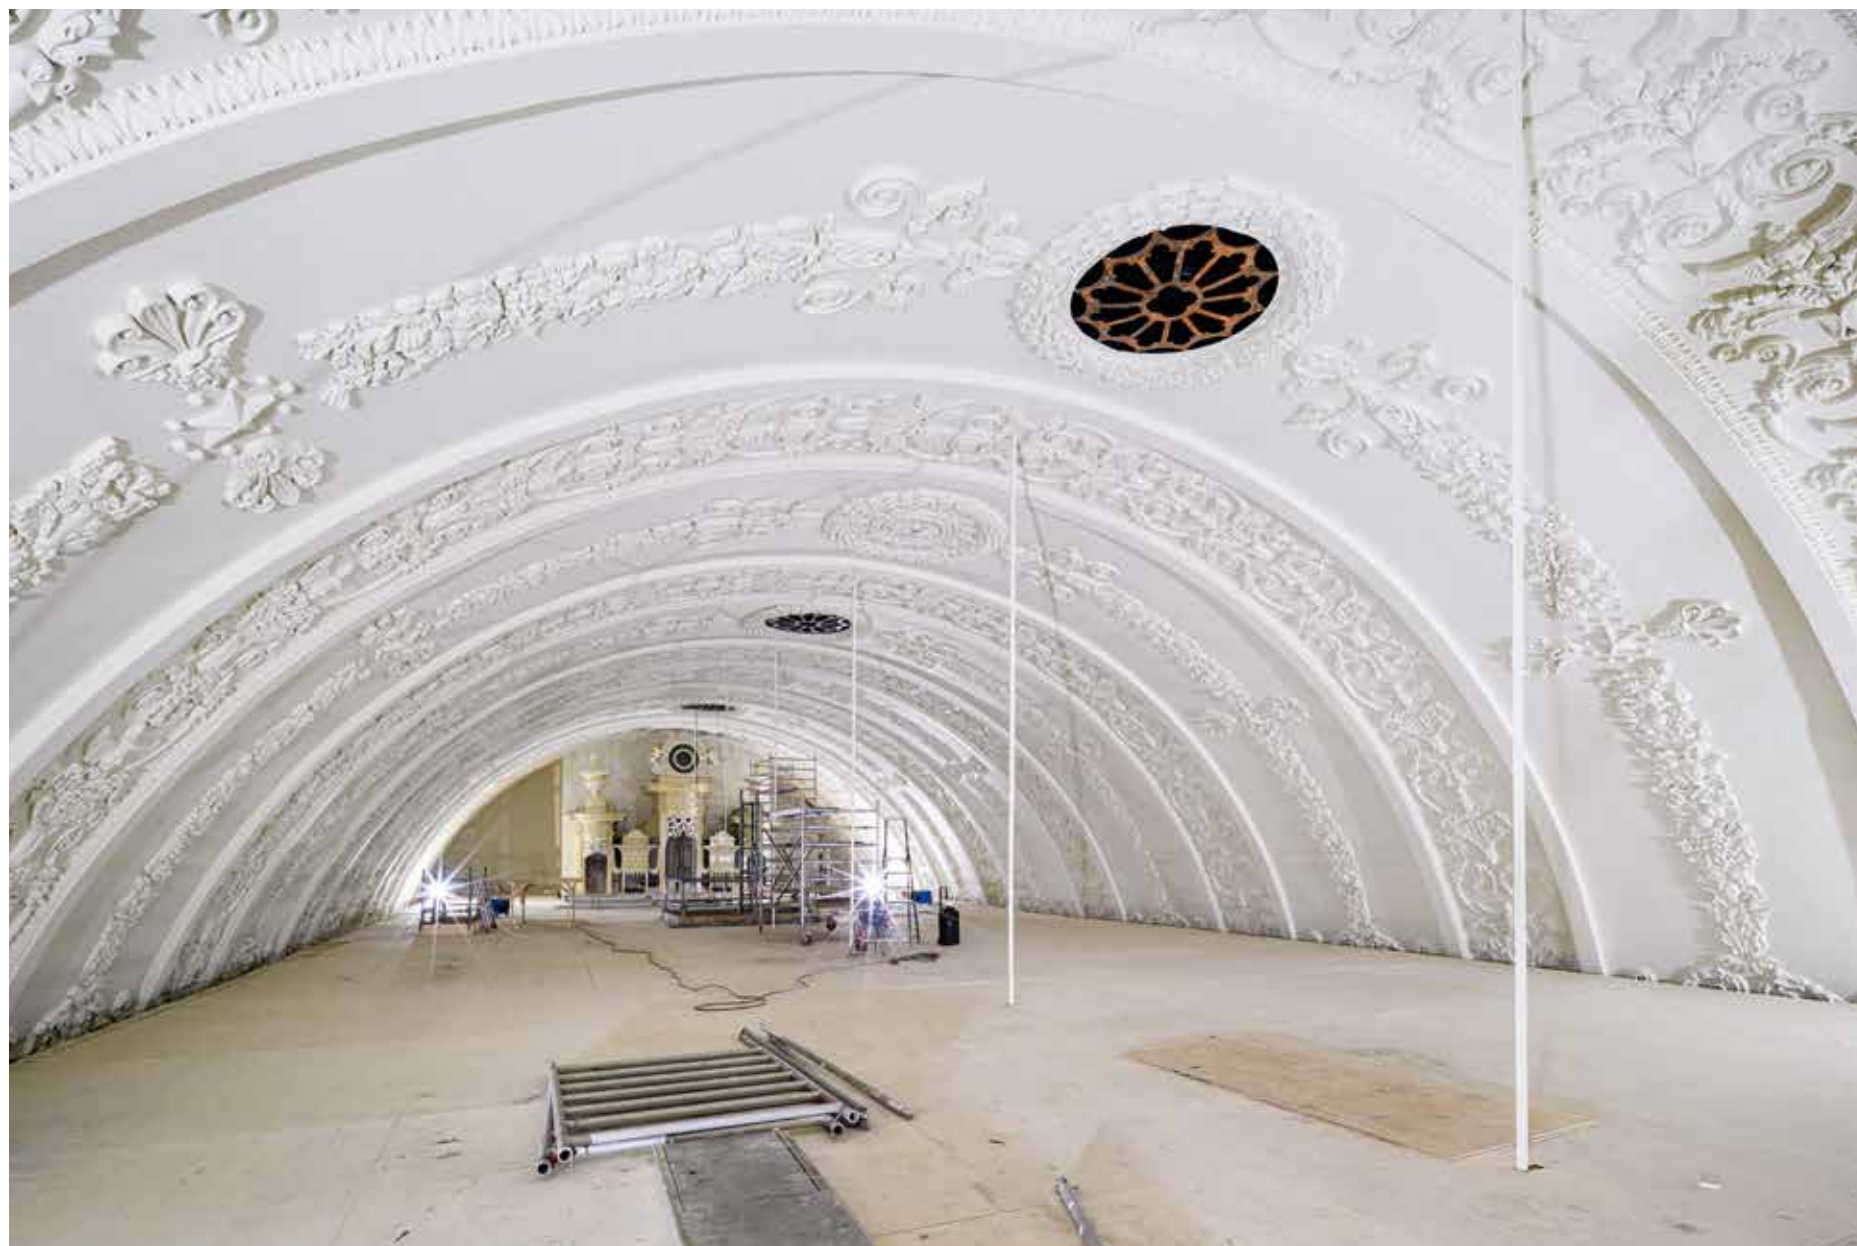
FOTO BOVEN: DE LOSKOMENDE STUCORNAMENTEN ZIJN IN DE ONDERLAAG GEFIXEERD MET ZO'N 20.000 SCHROEVEN.

Om tot het gewelf te geraken, is een imposant steigercomplex opgebouwd. Volgens bouwkundig adviseur Bart van Rossum zijn zo'n 20.000 schroeven met ringen aangebracht om alle loszittende delen van het rococo-stucwerk in hun onderlaag te fixeren.

“Dat geeft weer hoe omvangrijk en ingrijpend deze restauratie is. De ornamenten, van eierlijsten tot acanthusranken, blijven op hun plek. Schroeven en ringen zijn verzonken aangebracht en met stucwerk onzichtbaar afgewerkt. Vervolgens is het

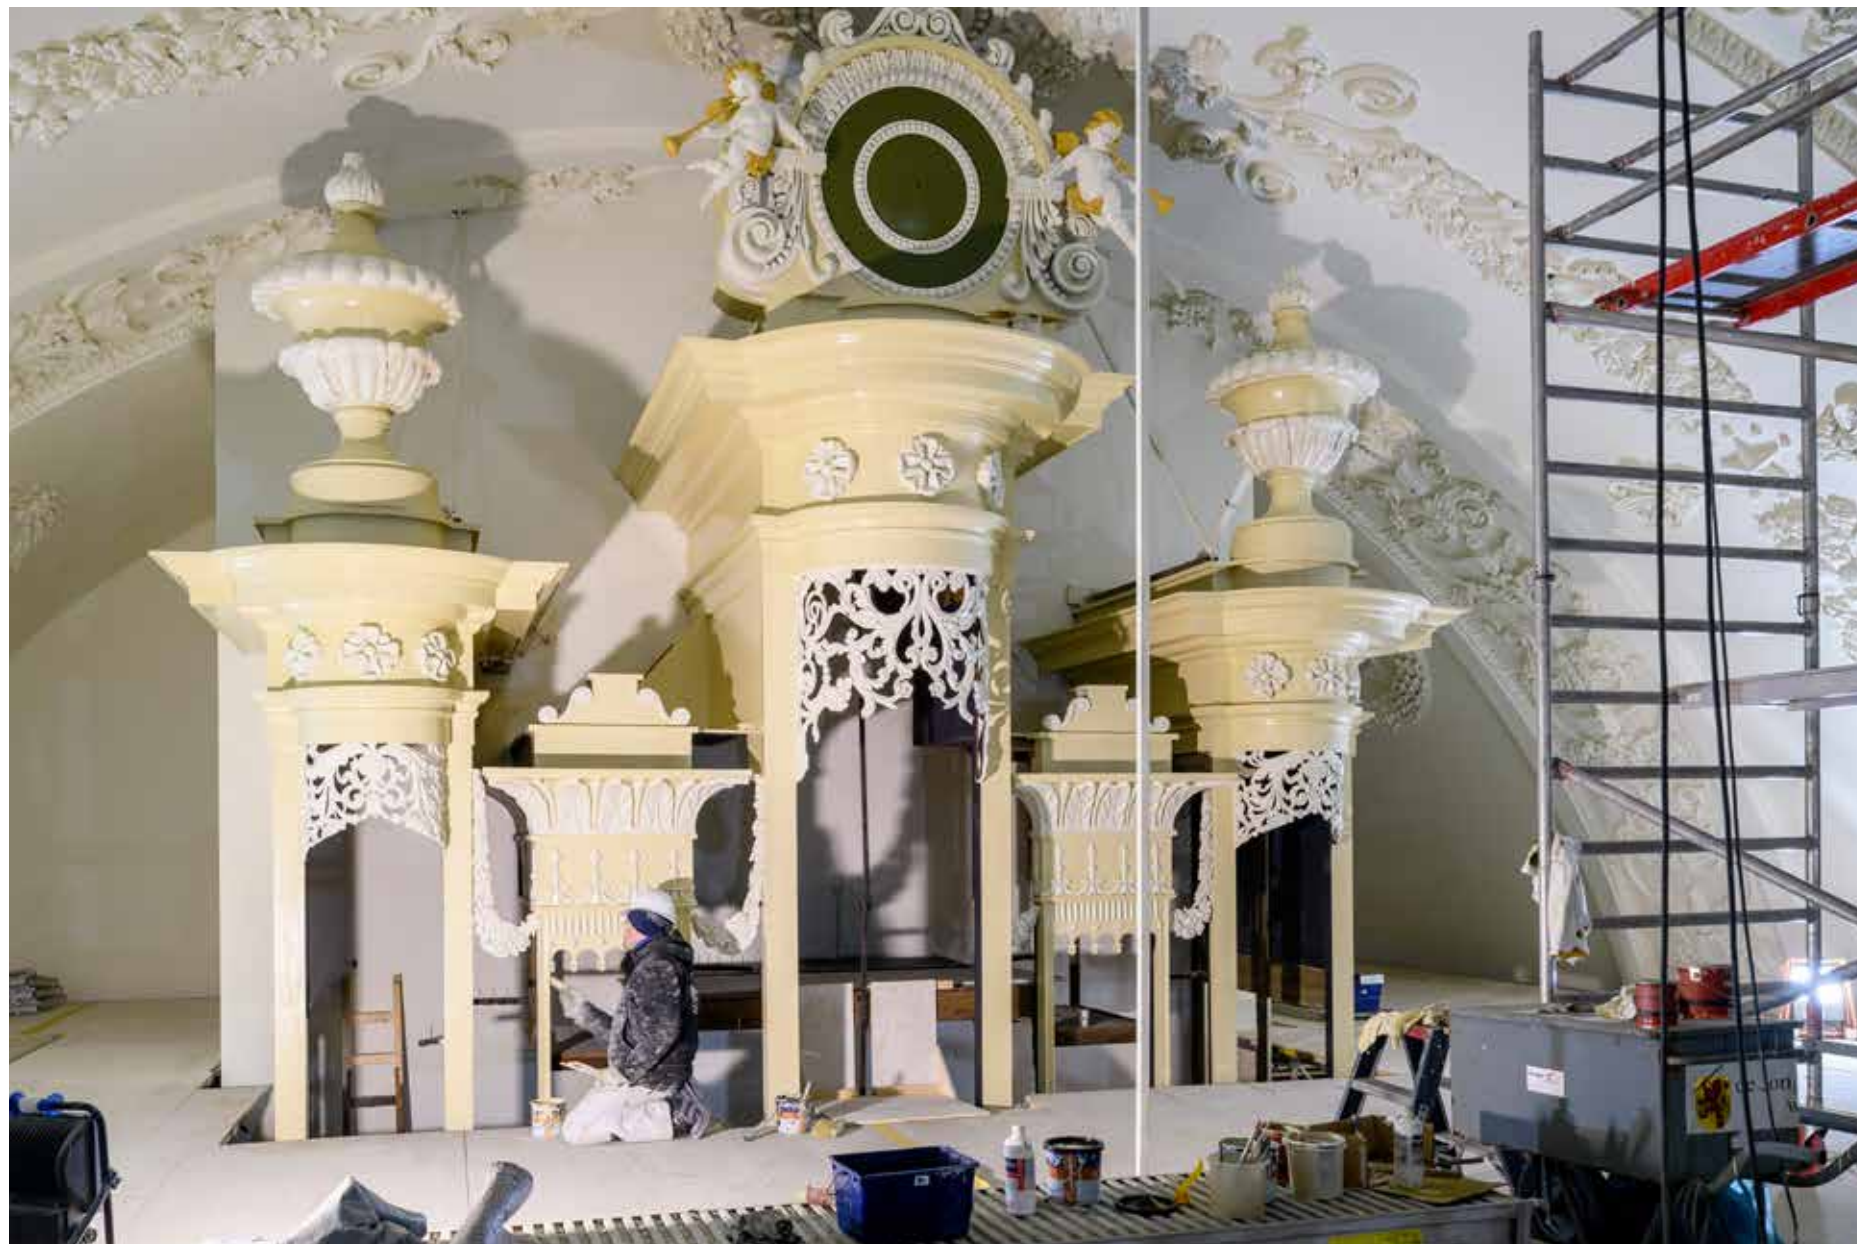
ONDER: RESTAURATOR CLAUDIA JUNGE HERSTELT SCHEUREN EN DELAMINATIE VERFLAAG.

Door het werkende hout van de onderlaag en de verzakkingen van de kerk waren scheuren in het pleisterwerk ontstaan. In strijklucht kon een oudere, non-figuratieve afwerking onder de muurschildering van Sterk worden waargenomen. De spanningen in de verschillende soorten

Junge: “Door veelvuldig gebruik van kaarsen in de kerk was flinke roetaanslag ontstaan. Ik heb de muurschildering eerst zorgvuldig schoongemaakt, daarna de scheuren gevuld met een lichtgewicht vulmateriaal en geretoucheerd met aquarel. De vergulding van het kunstwerk was stabiel en kwam na de reiniging weer tot zijn recht”.

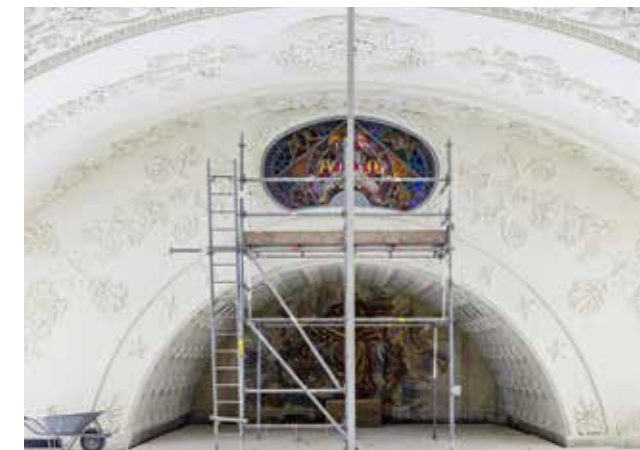
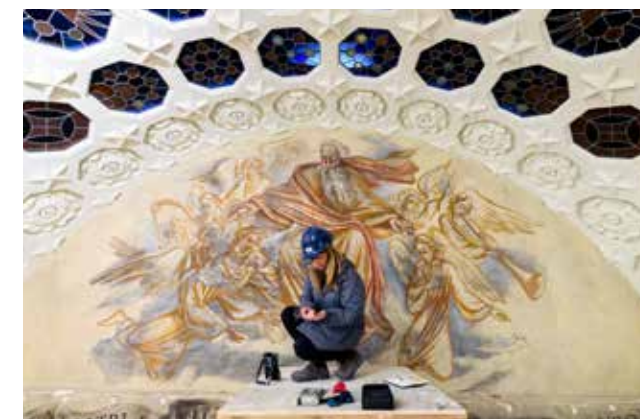
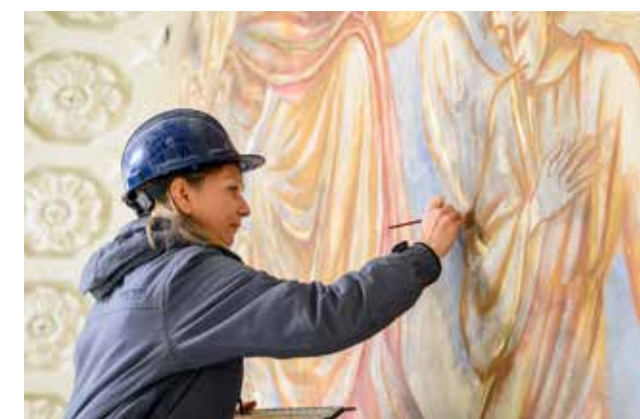
FOTO BOVEN: APSIS MET MUURSCHILDING HARRIE STERK EN GLAS-IN-LOODPANEEL LAM GODS.

MIDDEN: MUURSCHILDING VAN KUNSTSCHILDER HARRIE STERK GERESTAUREERD.

verflagen zorgden voor delaminatie.

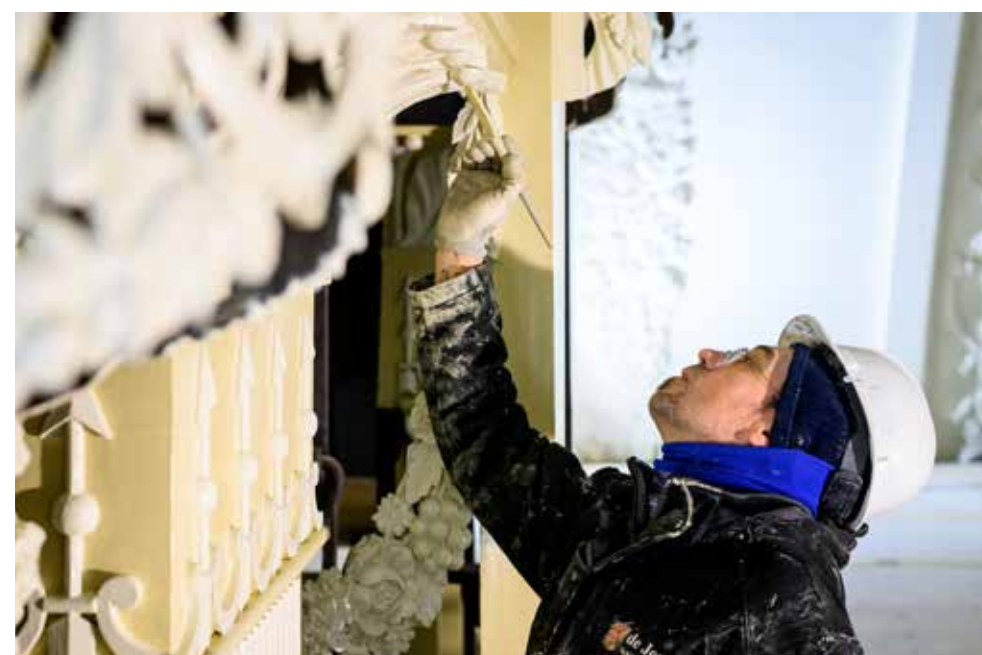
FOTO BOVEN: HET LINDSEN-ORGEL ZAL NA RESTAURATIE WEER STRALEN EN KLINKEN ALS VANOUDS.

FOTO RECHTS: HET LINDSEN-ORGEL IS TERUGGEBRACHT NAAR ZIJN ORIGINELE KLEURSTELLING.

Vermeldenswaard is de opknappbeurt van het Lindsen-orgel uit 1843. Door zettingsverschillen in het kerkgebouw was het instrument sterk verzakt en ontstemd geraakt. De orgelkas is grotendeels *in situ* gerestaureerd, andere onderdelen zoals panelen, deuren en mechaniek zijn in de werkplaats van Van Rossum Orgelbouw hersteld.

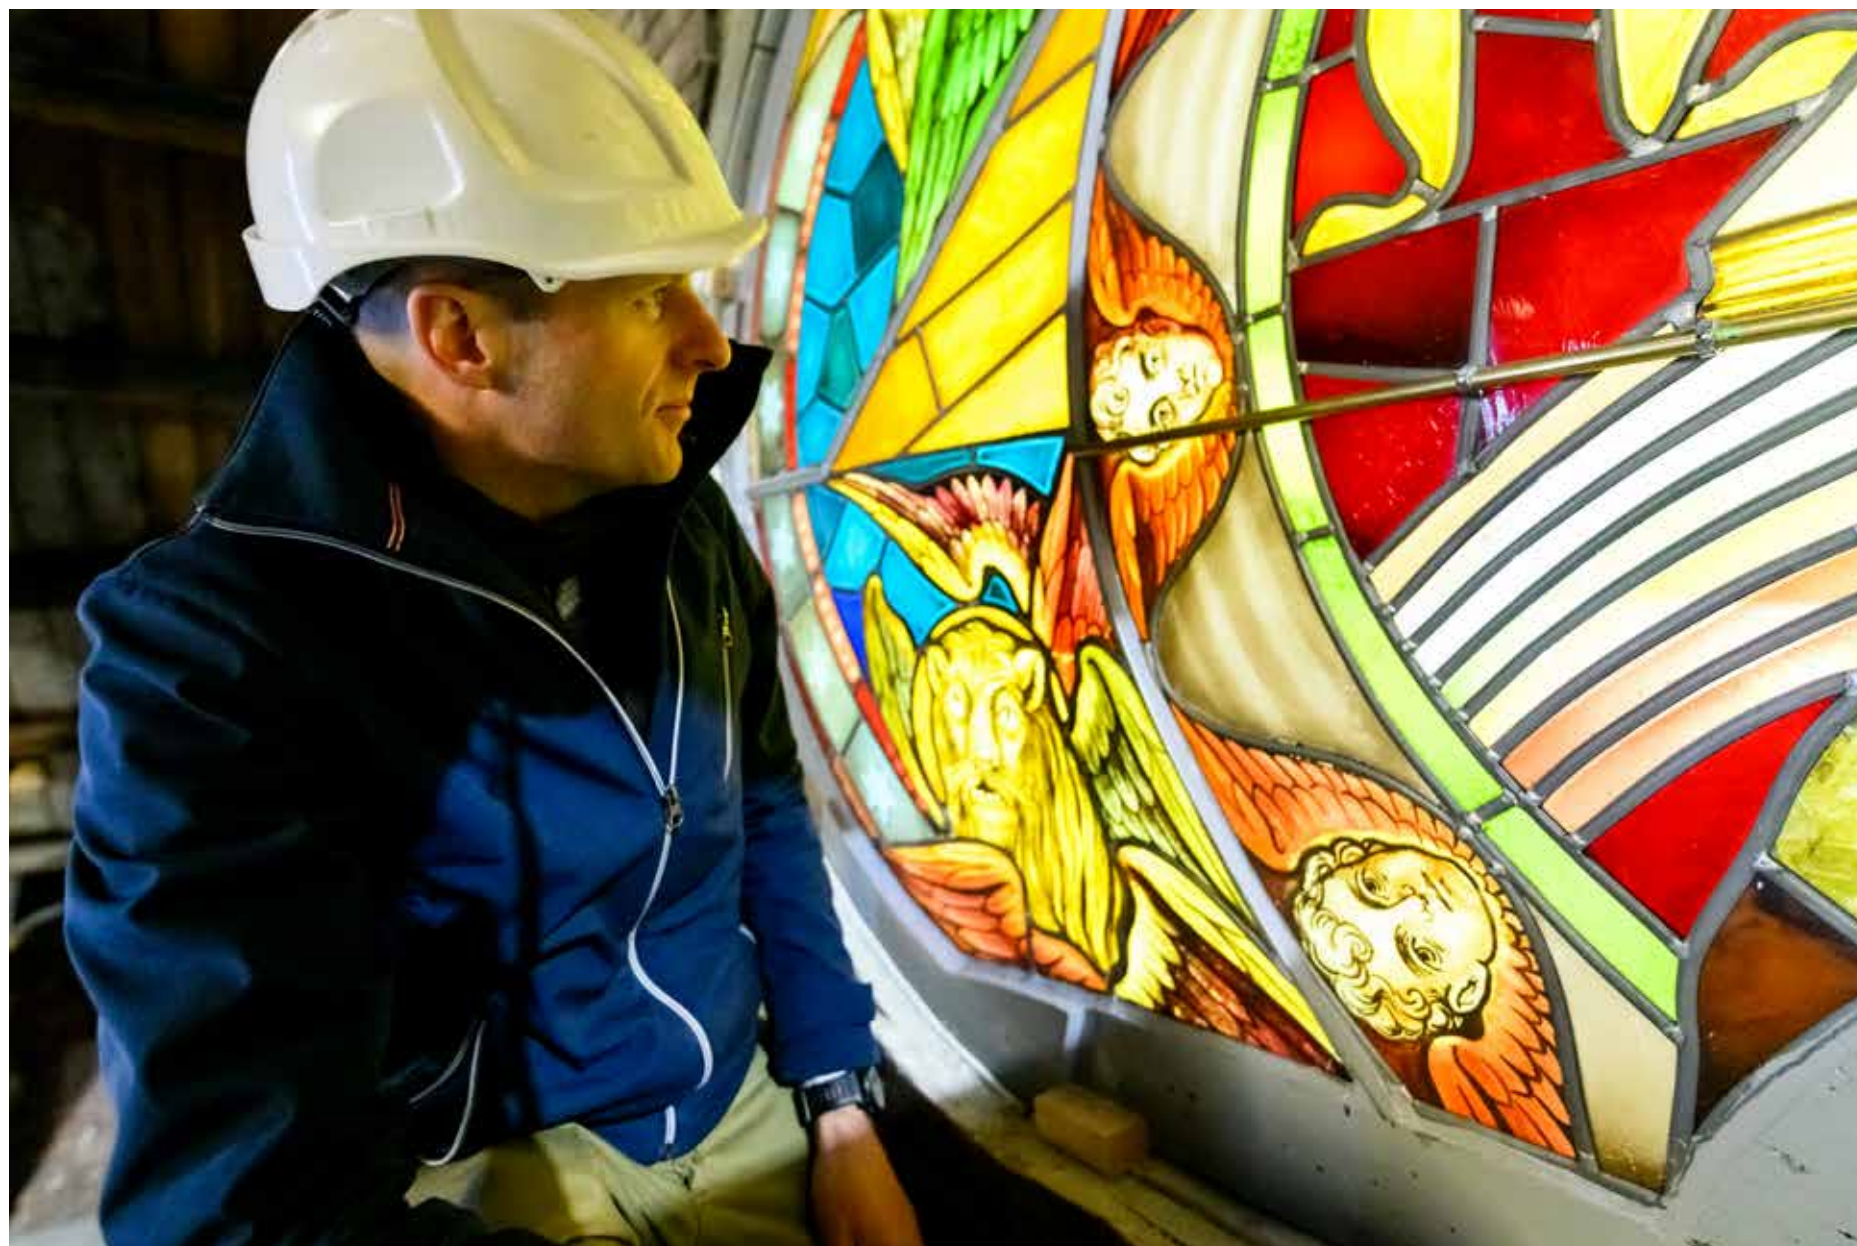
ARCHITECT MAARTEN PEEK EN NIEUWE METALEN PROFIELEN GLAS-IN-LOOD-PANEEL.

in nieuwe loodprofielen geschoven, gesoldeerd en dubbelzijdig gekit; een stevige, sterke, toekomstbestendige verbinding. “Om inzakking te voorkomen, is het glas-in-lood opgedeeld in vijf panelen door metalen profielen in te brengen. Geheel onzichtbaar van buitenaf, want de belijning van de nieuwe profielen mag niet storend zijn voor het ontwerp”.

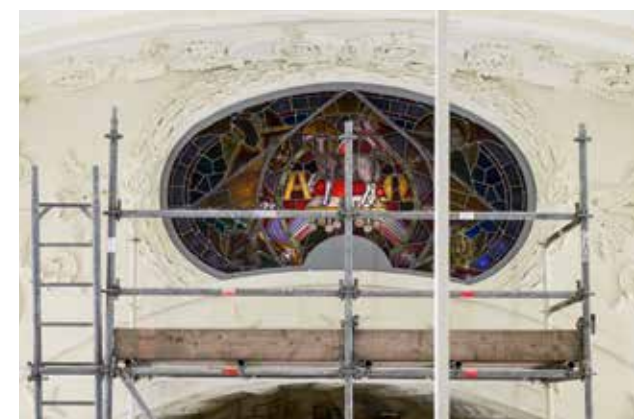
FOTO BOVEN: PAS GERESTAUREERD GLAS-IN-LOOD-PANEEL LAM GODS.

Het glas-in-loodraam zakte door zijn eigen gewicht langzaam in elkaar. De glazen compartimenten stonden zigzaggend in hun loden voegen en zorgden voor een onveilige situatie. Van den Hoven: “De binnensituatie heeft het paneel gered. Invloeden van buitenaf – wind, temperatuurverschillen – hadden er anders voor gezorgd dat de losse stukken glas naar beneden waren gevallen. Restauratie van dit paneel kon niet langer worden uitgesteld”.

Daartoe werd het paneel inclusief kozijn uit de gevel gehaald, afgeschermd met houten platen en naar het atelier gebracht. “Stap één was het maken van een mal van het paneel, met de juiste maatvoering. We maken hiertoe eerst een wrijfafdruk door met een borstel over kalk- en carbonpapier te gaan. Zo ontstaat een tekening van alle loodlijnen. Hiermee creëren we een precieze kopie; een routekaart om alle delen correct terug te kunnen zetten”.

Vervolgens is begonnen met het ontloden van het raam. Gebroken stukken glas werden schoongemaakt, zorgvuldig gelijmd en nergens vervangen; het originele glas is integraal behouden. Hierna is het glas opnieuw verlood. Het historische glas werd

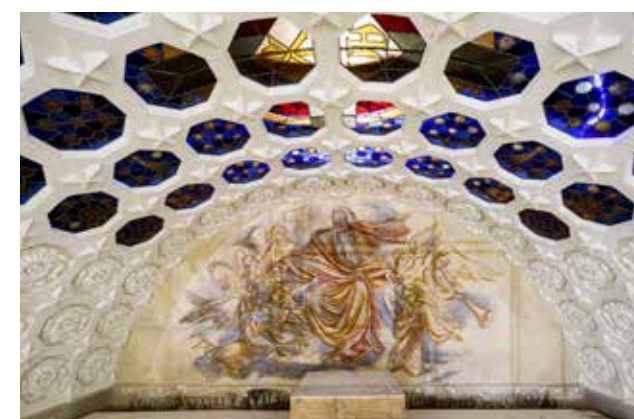
FOTO ONDER: DE SCHITTEREND OPGEKNAPTE STERRENHEMEL VAN VEERTIG GLAS-IN-LOOD ORNAMENTEN.

Ook de sterrenhemel van veertig glas-in-lood ornamenten is door KunstRegie gerestaureerd. De ornamenten zijn in het verleden beschilderd met dichte, zwarte verf die nauwelijks licht doorliet. “Opmerkelijk en geen gebruikelijke restauratietechniek. We hebben de panelen verwijderd en voorzichtig van hun vreemde

verflaag ontdaan. Eronder kwamen de kleurrijke sterrenhemel, het Chi-Rho-kruis, en het Alpha- en Omegasymbool tevoorschijn. Decoraties die door de verflaag bijna niet meer zichtbaar waren. Nu stralen de panelen weer, precies zoals de glazenier of ontwerper het ooit bedoeld heeft”.

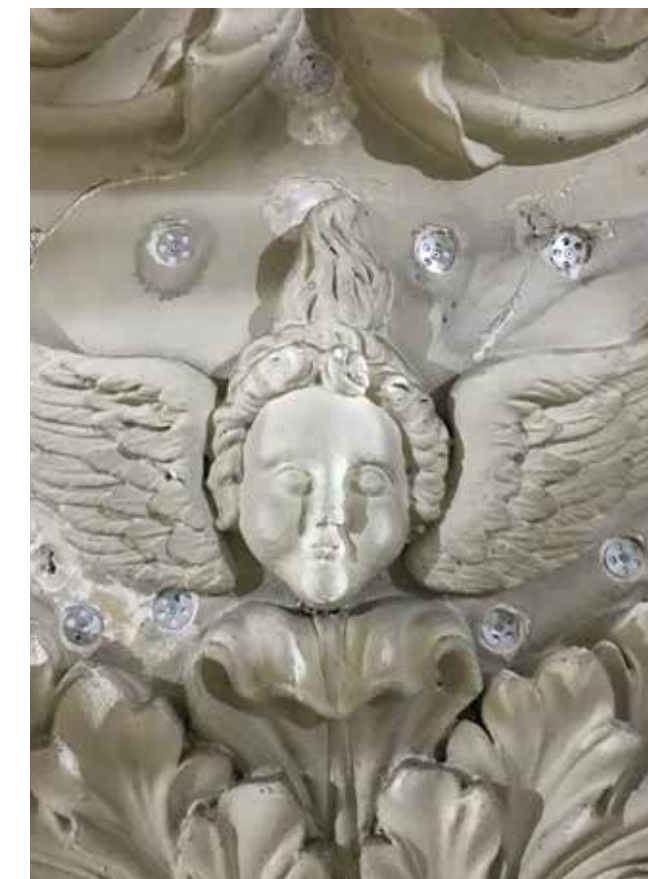
STUCORNAMENT MET DE VERZONKEN SCHROEVEN.
