Marmerimitaties weer zichtbaar op kerkaltaar

Restaurateurs Sint Augustinus leggen unieke vondst bloot

62 | MONUMENTAAL NR.6 2022

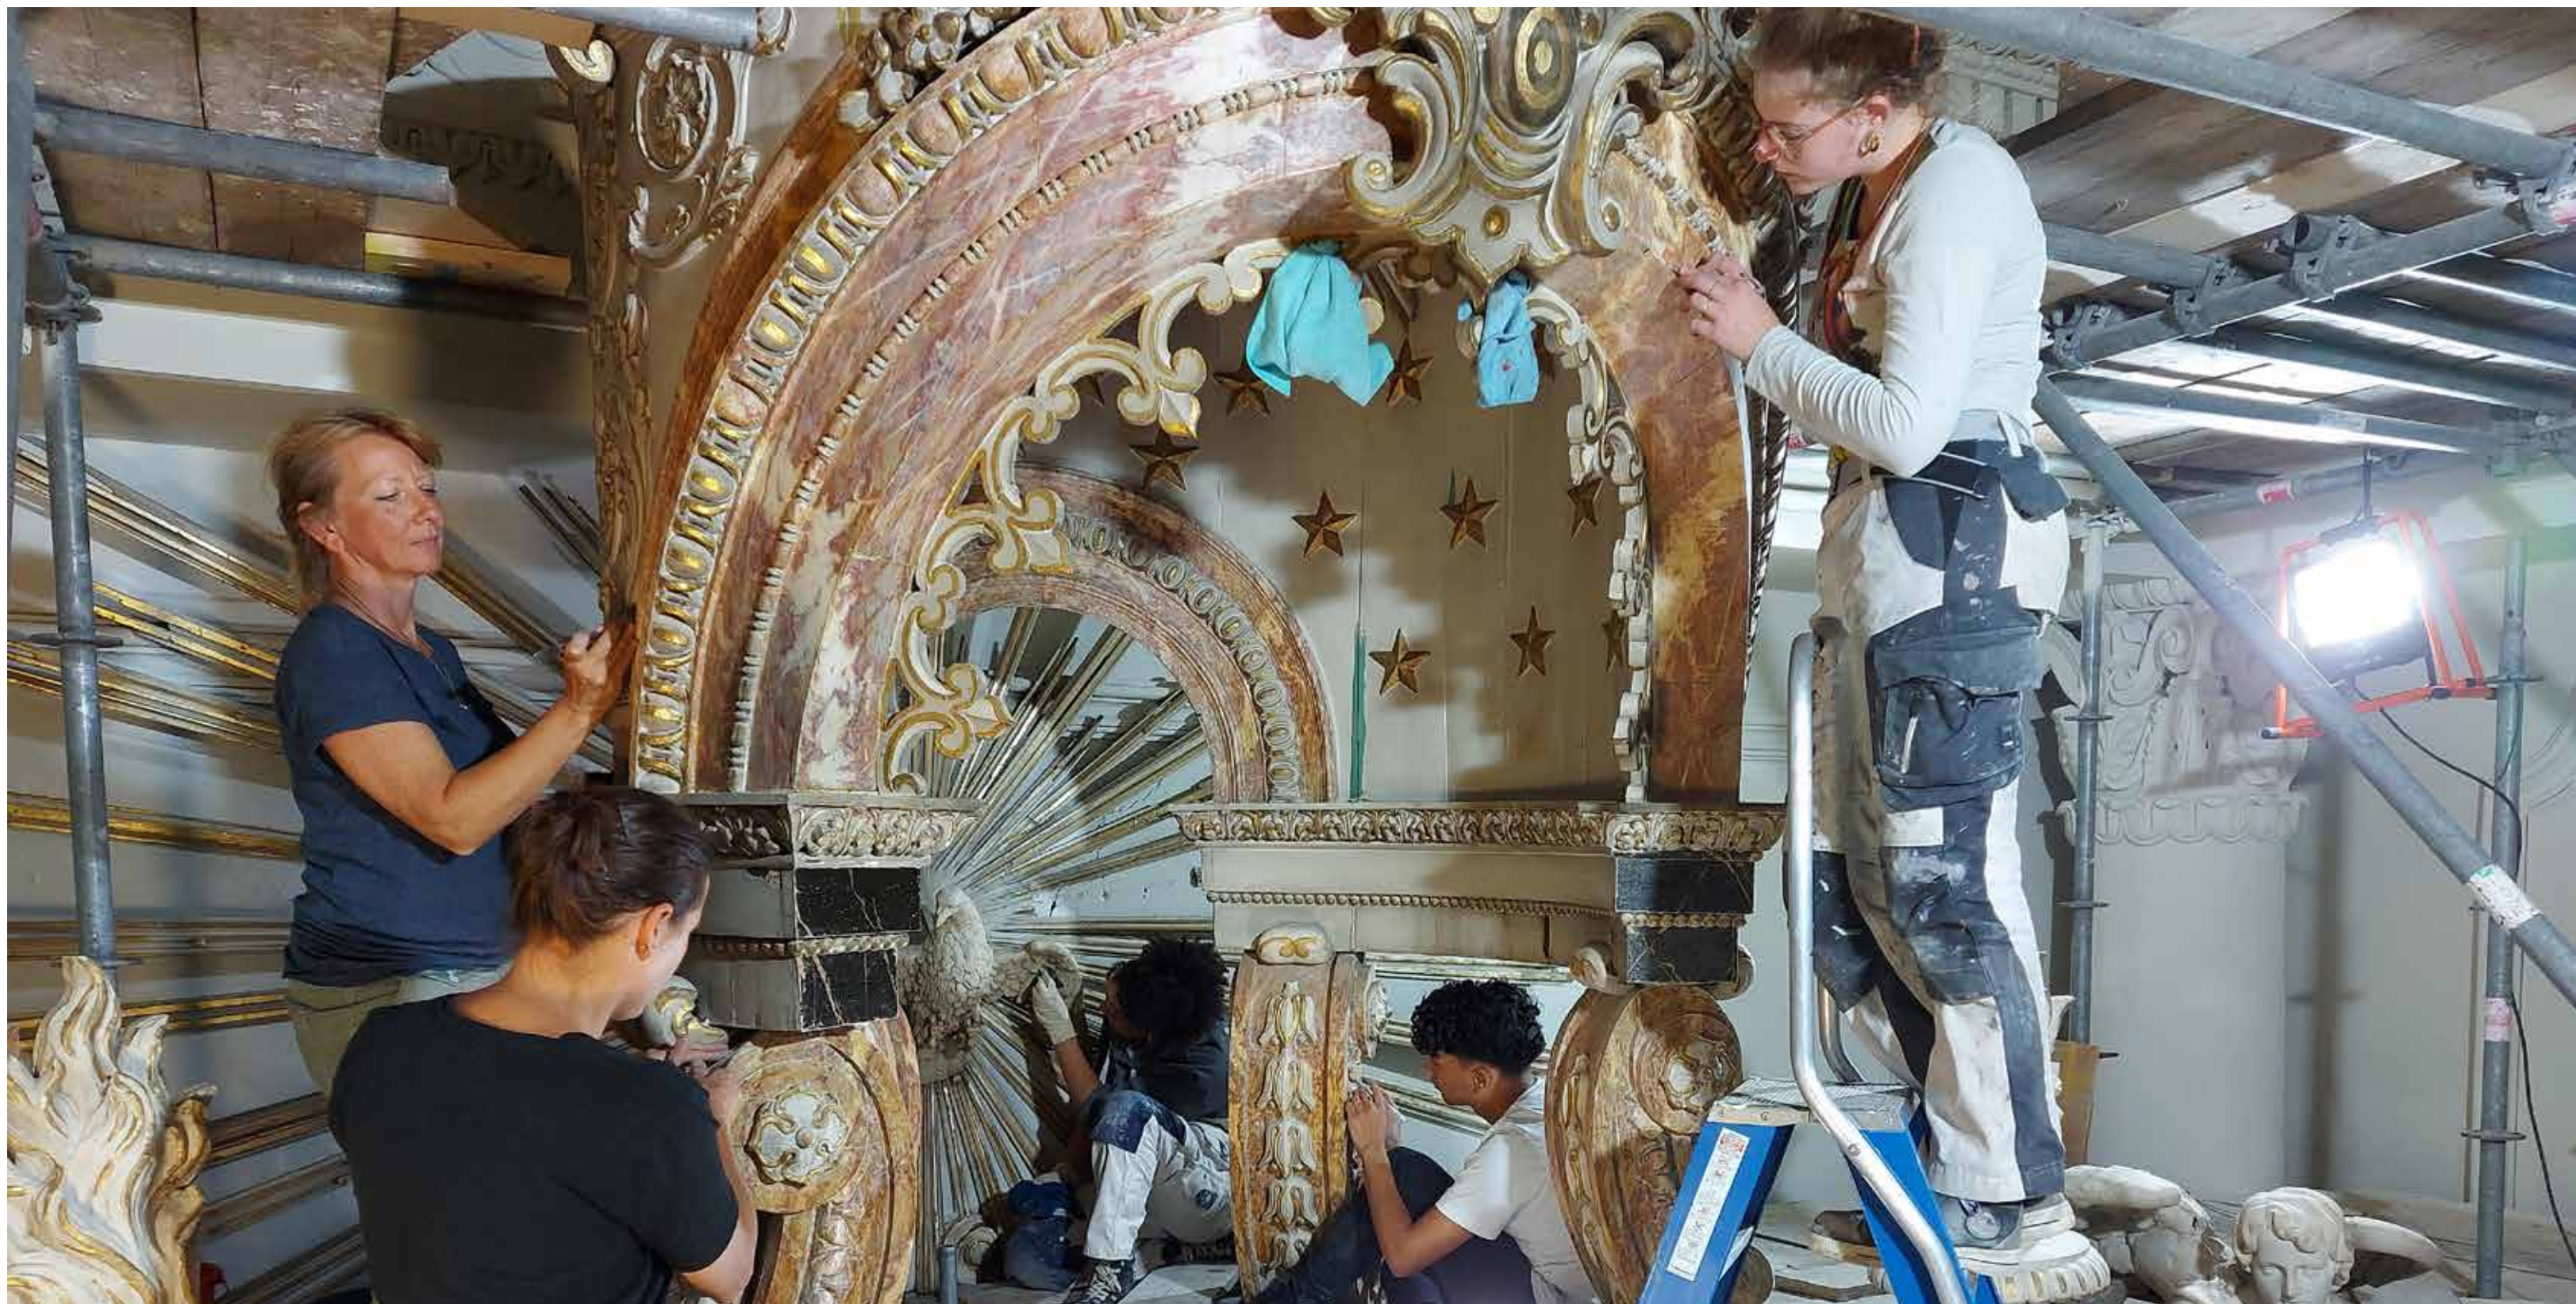
STUDENTEN RESTAURATIE
EN DECORATIE VAN NIMETO
IN ACTIE
(FOTO CLAUDIA JUNGE).

Het team van Junge wordt versterkt door studenten Restauratie en Decoratie van Nimeto. Een waardevolle uitwisseling, vindt Junge.

bruiken. Daarnaast is het voor de studenten een belangrijke leerschool: we voeren herstel uit op hoog niveau en komen in contact met een enorme veelzijdigheid aan marmerimitaties. Dit project is uitermate geschikt voor het overdragen van kennis aan een nieuwe generatie specialisten".

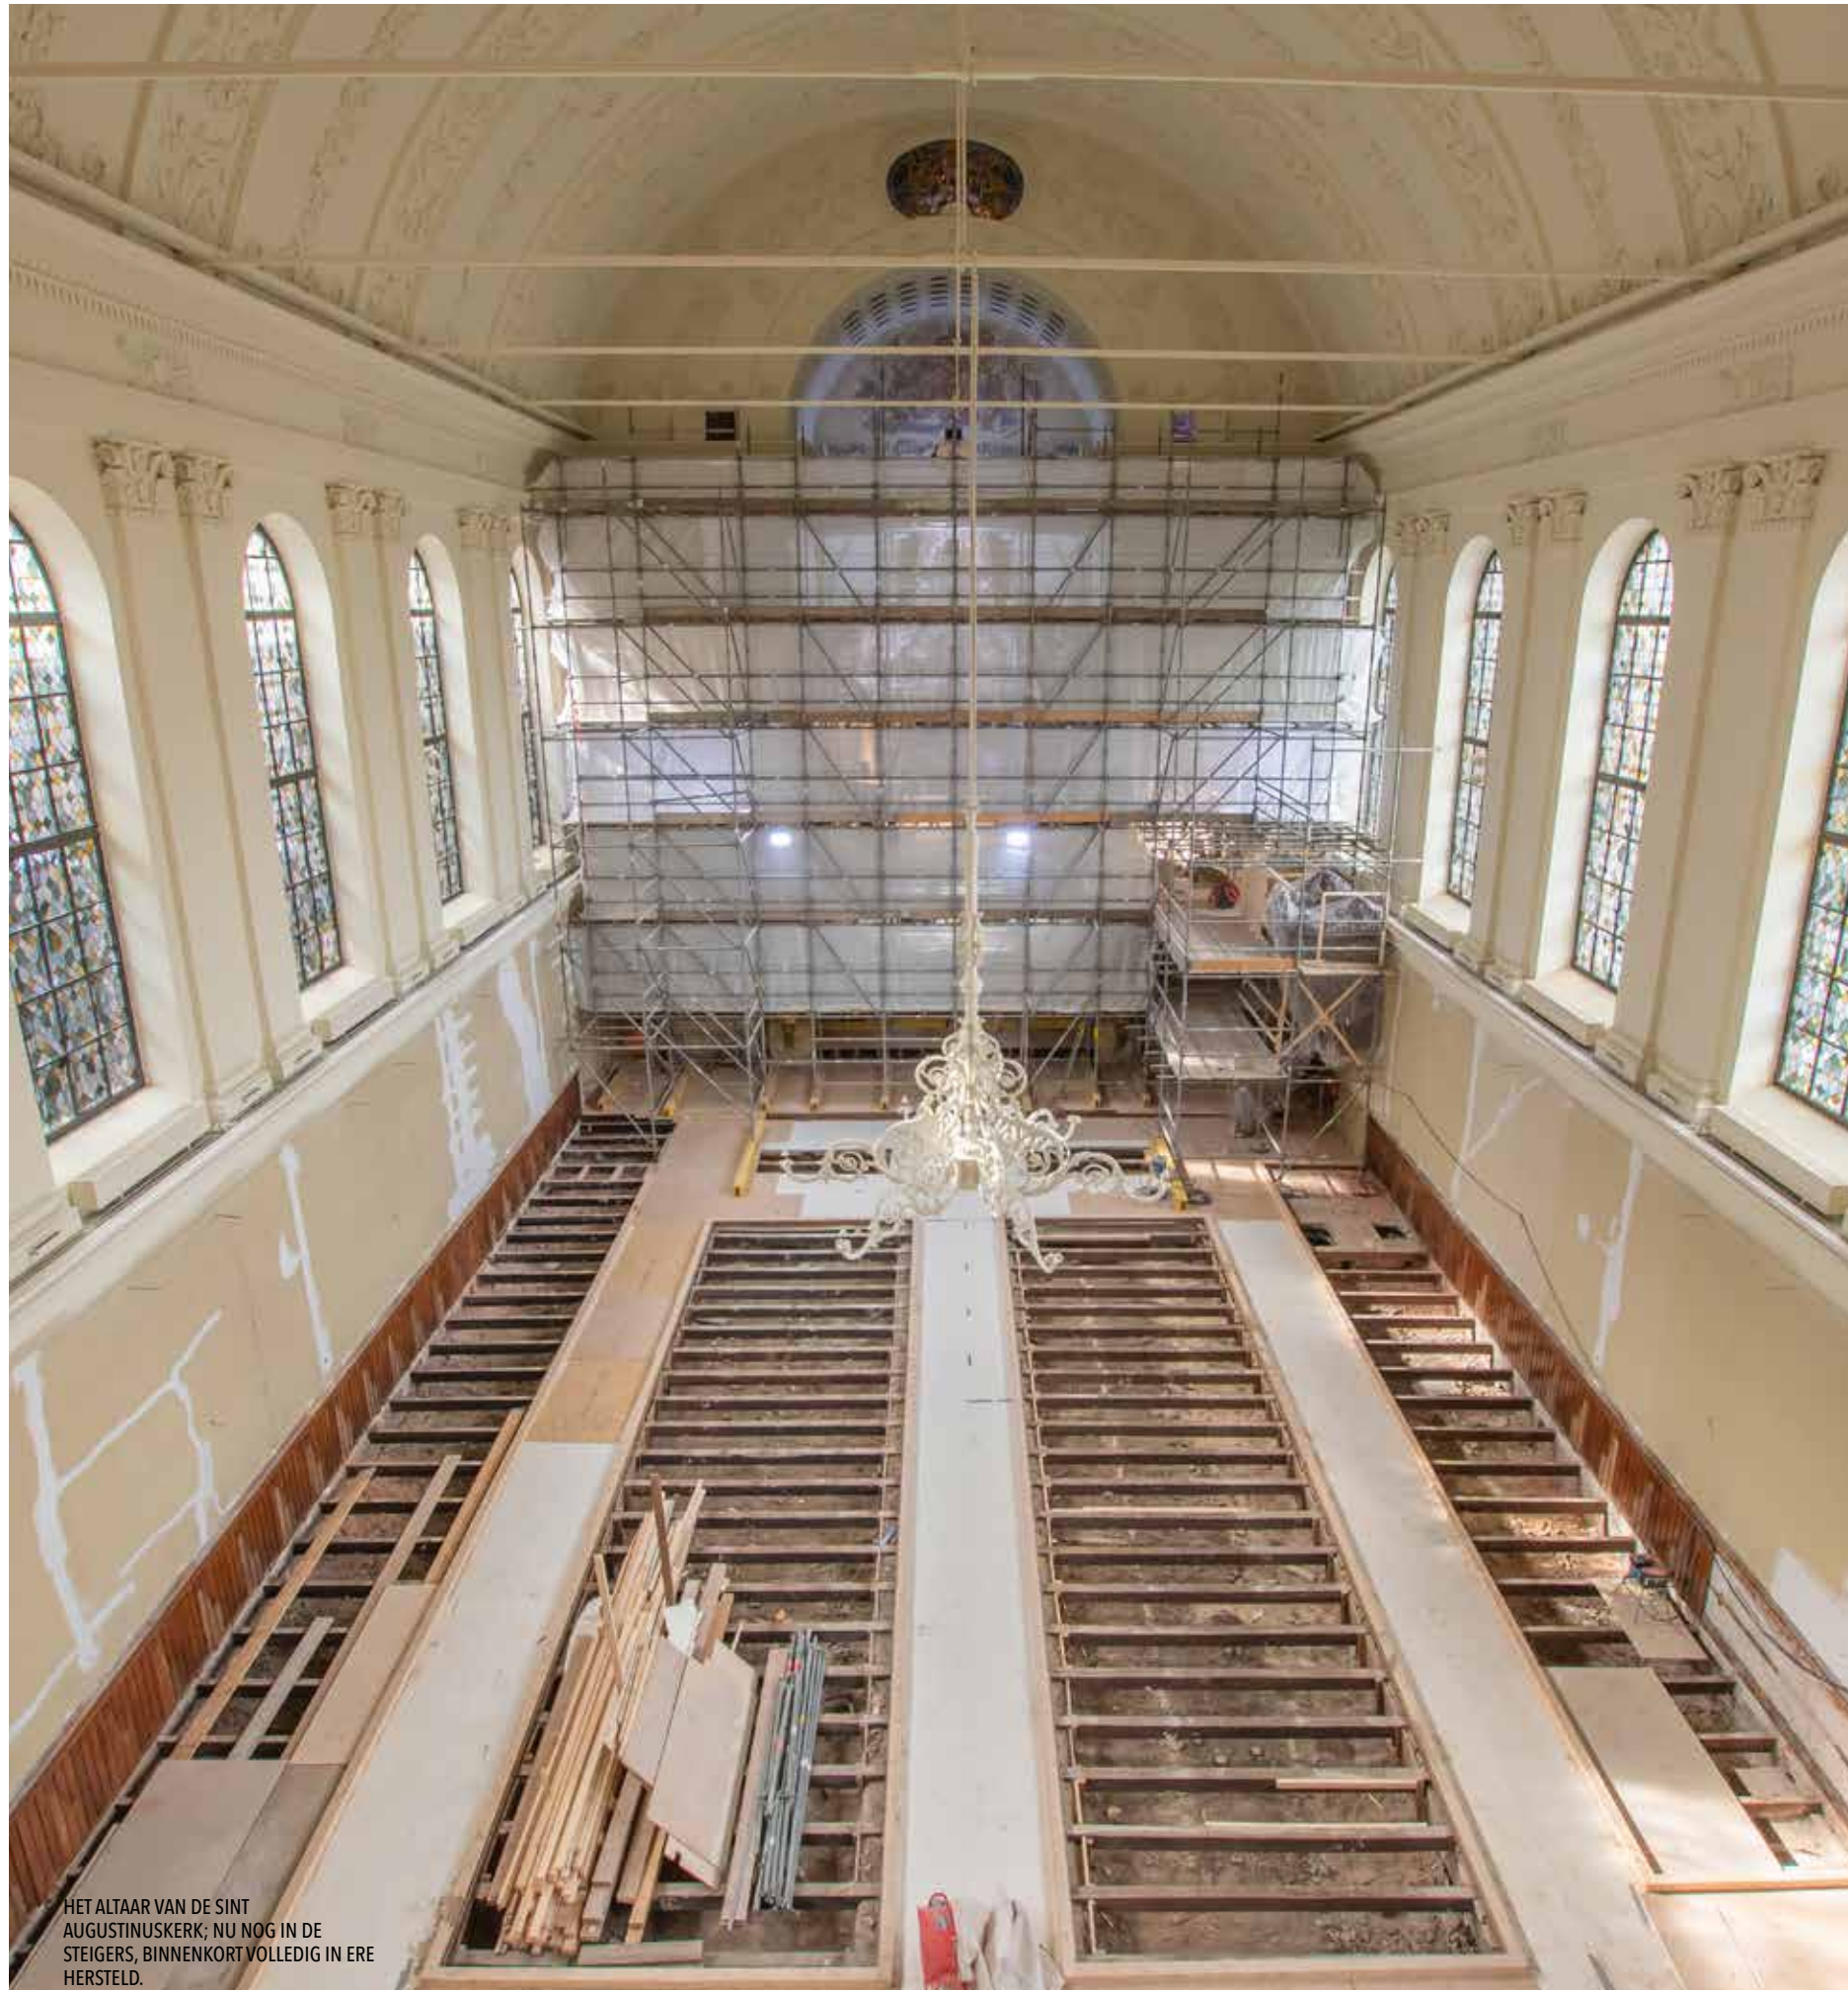
HET ALTAAR VAN DE SINT AUGUSTINUSKERK; NU NOG IN DE STEIGERS, BINNENKORT VOLLEDIG IN ERE HERSTELD.

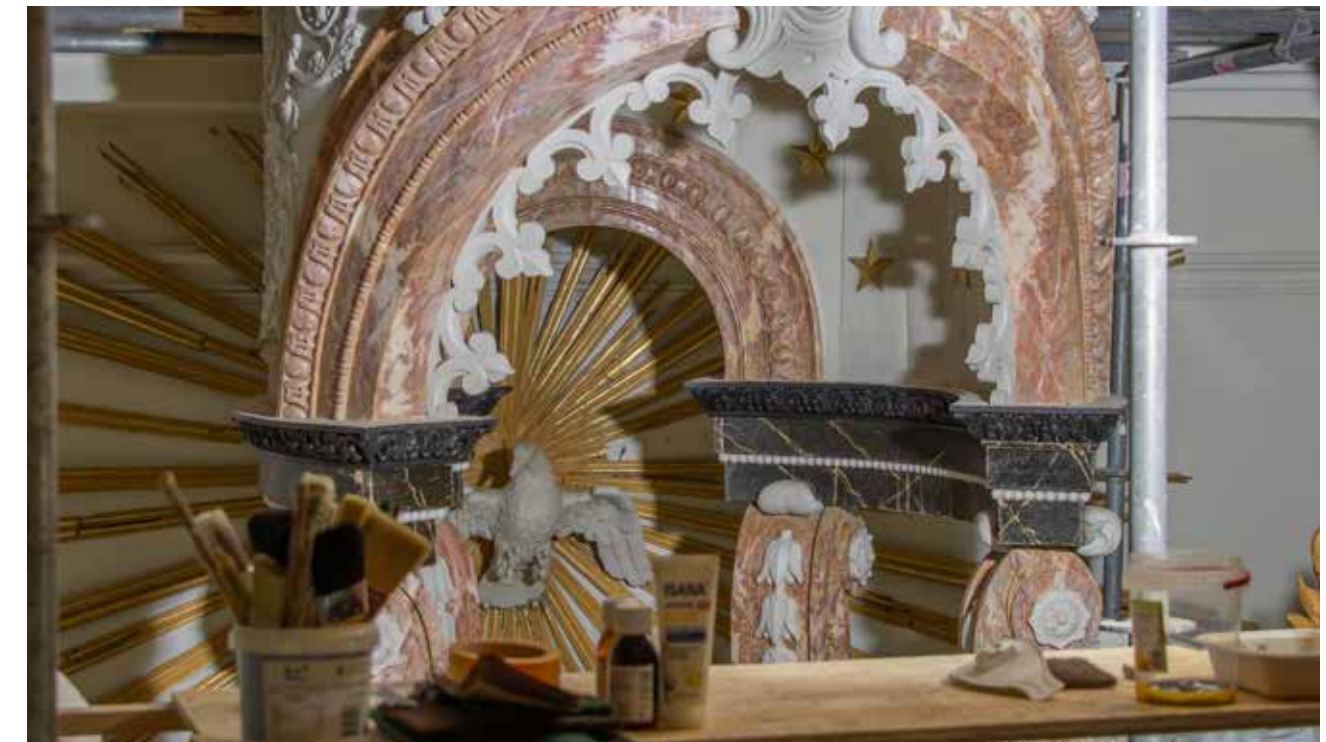
REEDS BLOOTGELEGD: DIVERSE SOORTEN MARMERIMITATIES WORDEN ZICHTBAAR OP HET HOOFDALTAAR.

Om een totaaloverzicht te krijgen van de gebruikte kleuren moesten de verflagen op alle verschillende onderdelen – van hout, stuc én terracotta – nauwkeurig worden onderzocht. Het restauratieteam stond voor een grote verrassing: de ene na de andere marmerimitatie kwam tevoorschijn: zwart marmer, albast, Rouge Royal in twee uitwerkingen en Carrara. Om de verschillende marmerimitaties in kaart te brengen, onderzocht Junge eerst de oudste polychrome laag. “Om je te kunnen wagen aan een reconstructie zijn flink wat referentievlakken nodig. Je moet grote vensters blootleggen om een marmerimitatie te kunnen ‘vatten’. Waar zitten de naden, de aders? Net als bij echt marmer zijn deze patronen niet zomaar te fantaseren; zo karakteristiek en uniek”.

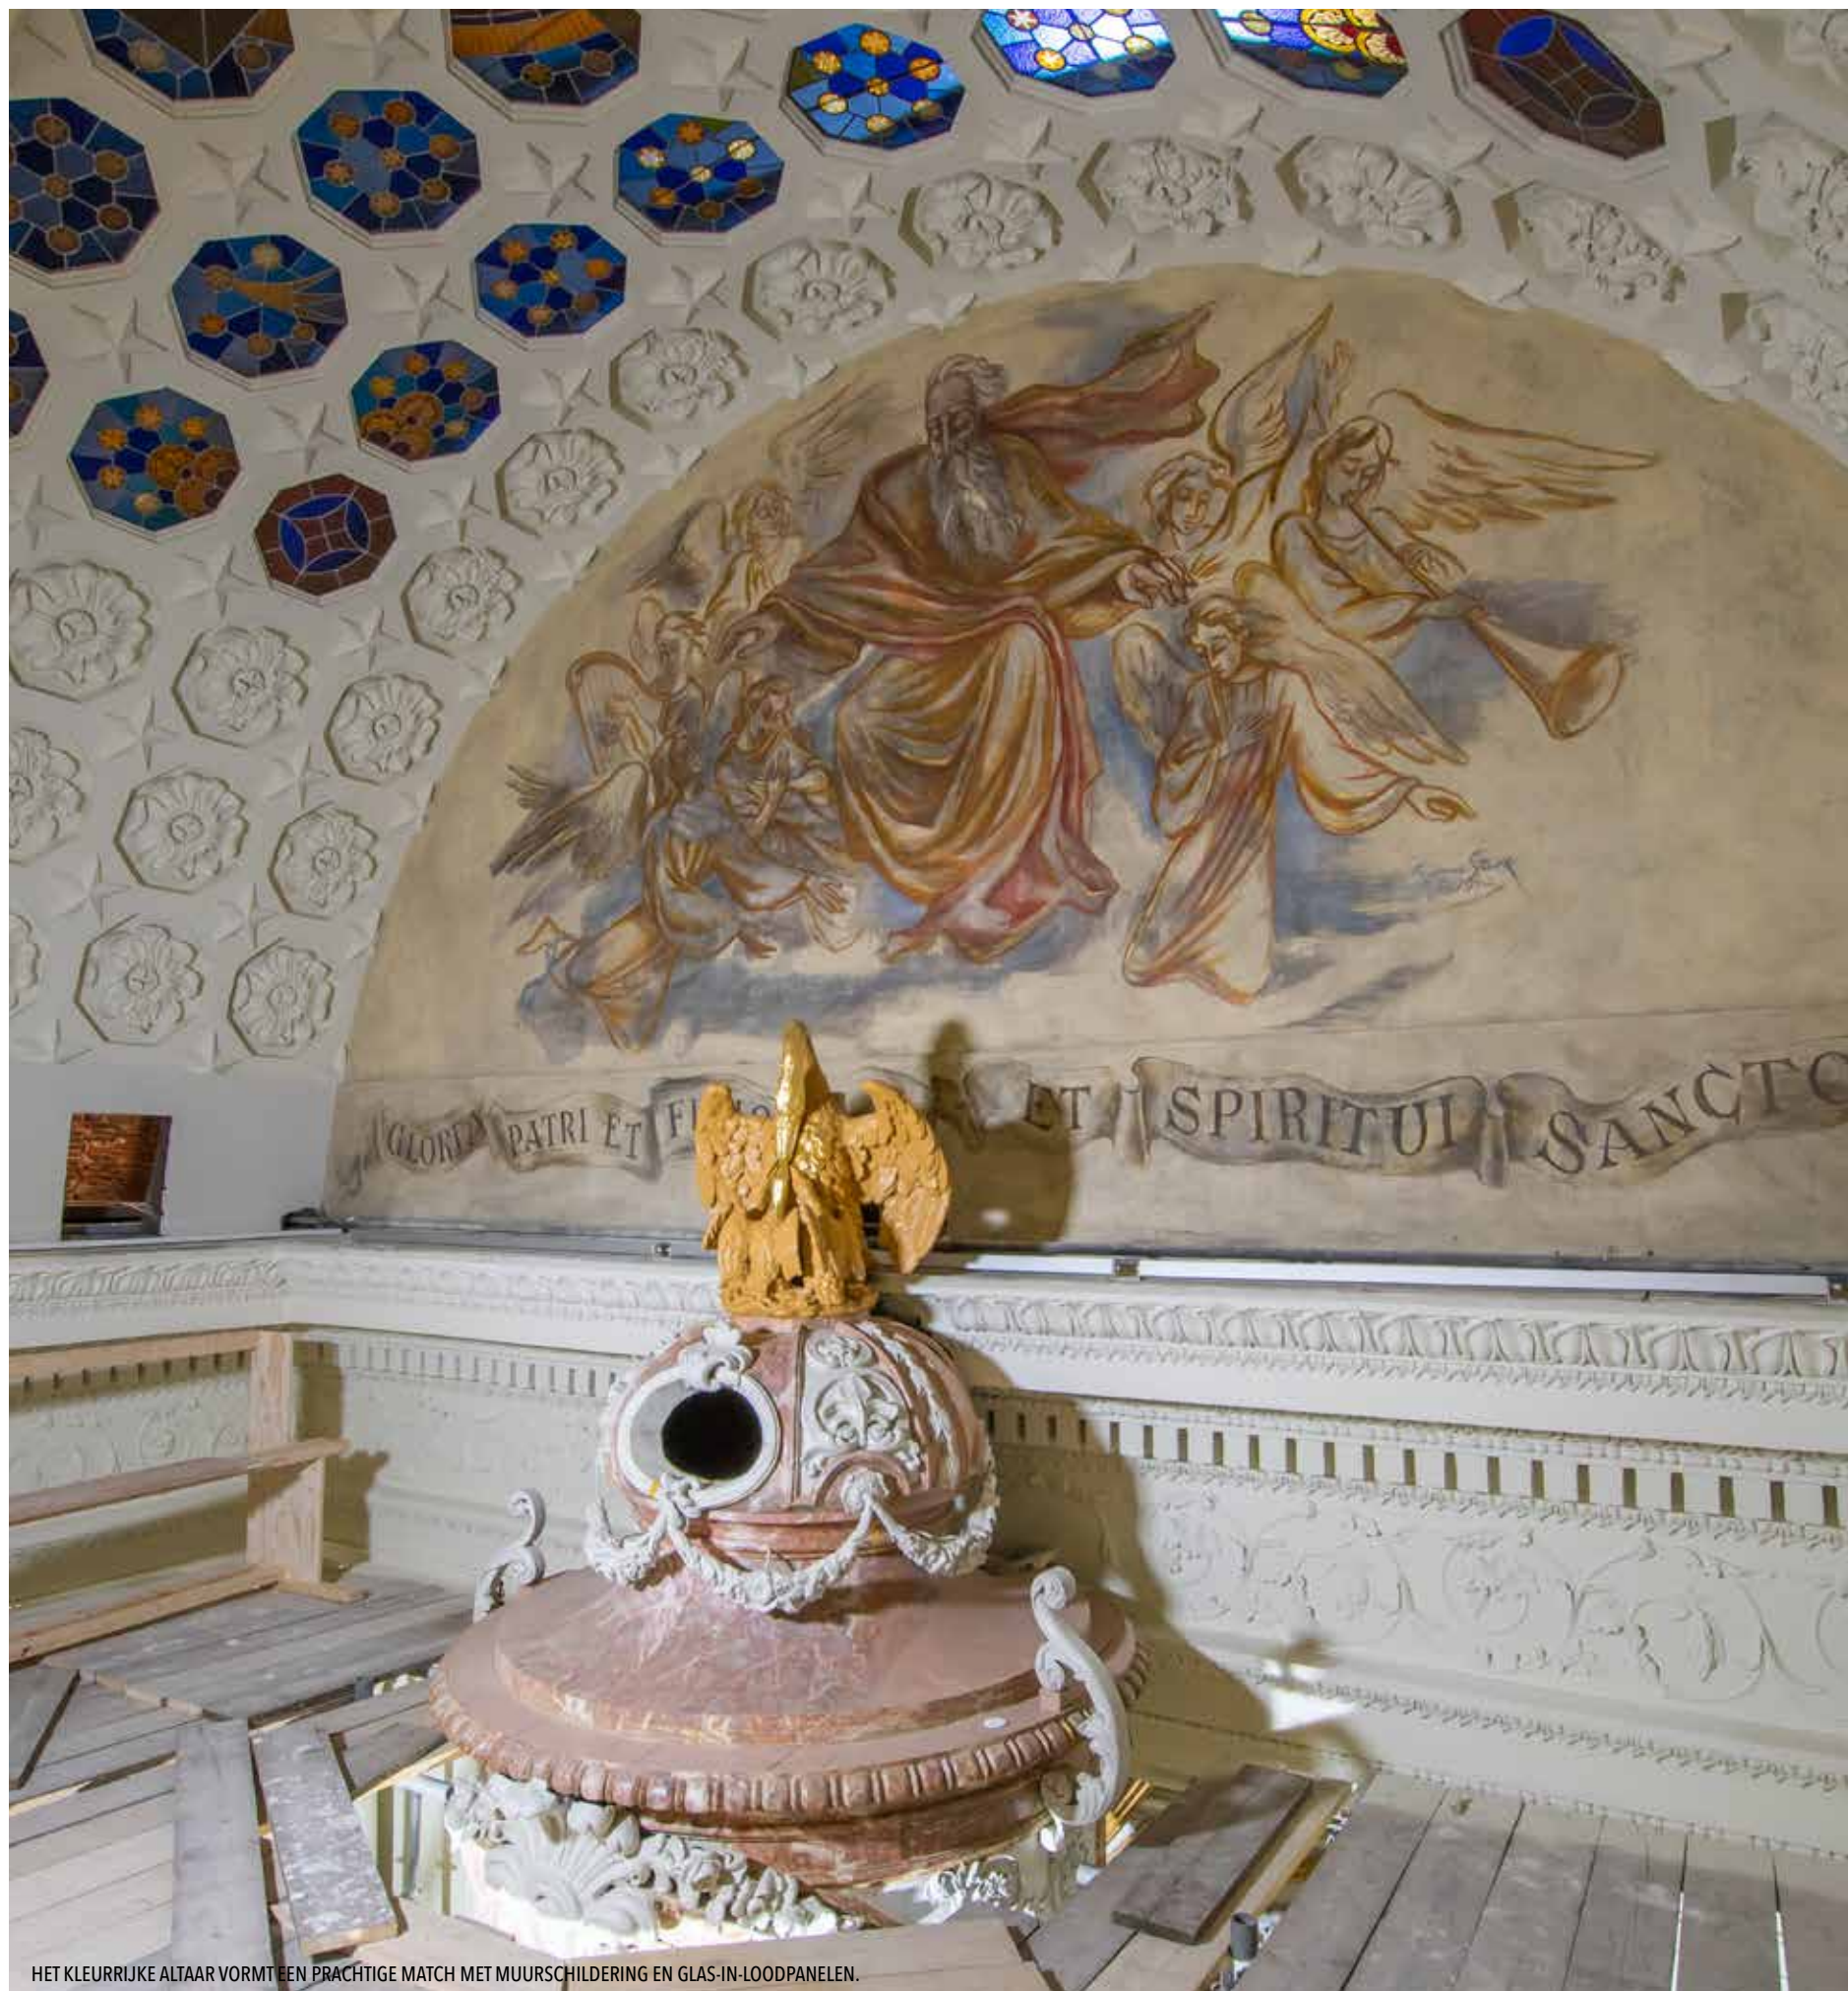
HET KLEURRIJKE ALTAAR VORMT EEN PRACHTIGE MATCH MET MUURSCHILDING EN GLAS-IN-LOODPANELEN.

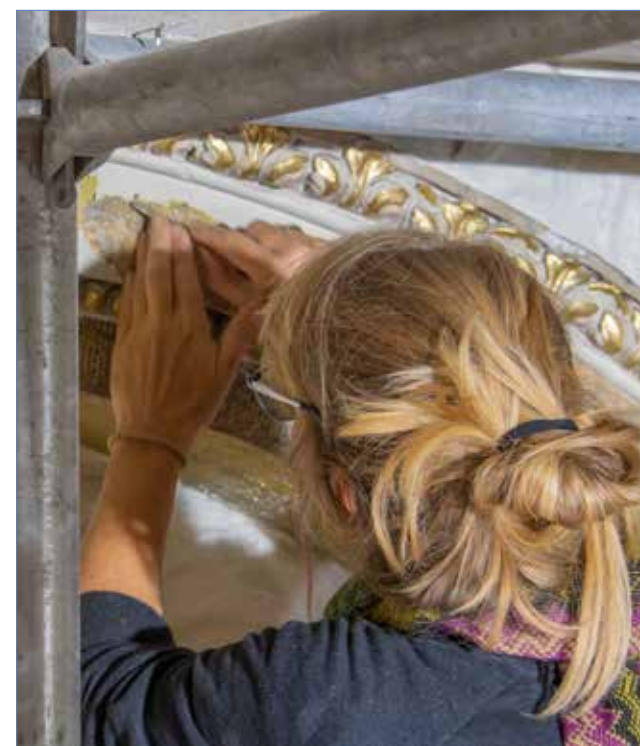
RESTAURATOR CLAUDIA JUNGE VERWIJDEERT NAUWKEURIG JONGE VERFLAGEN OM DE OUDSTE AFWERKING TE ONTSLUITEN.

Tijdens het vrijmaken van de vensters deed Junge een fortuinlijke ontdekking: de schellak tussen de oudste polychrome afwerking en de laag erboven bleek erg

bros en daardoor gemakkelijk te verwijderen. Deze schellak heeft als buffer tussen de opvolgende lagen gewerkt en de oudste marmerimitaties prachtig geconserveerd.

Hierdoor deed zich een uitzonderlijke kans voor: de originele marmerimitaties konden vrijwel integraal worden blootgelegd. Een flinke klus, maar één die moest gebeuren. Junge: "We hebben ervoor gekozen

om het hele altaar millimeter voor millimeter van jongere verflagen te ontdoen. Hierdoor valt alles op zijn plaats. Bij dit neobarokke altaar hoort deze neobarokke afwerking".
