Oude lagen, nieuw interieur

Sint Augustinus in Utrecht na jarenlange restauratie weer open

Na een restauratie van bijna zeven jaar is de officiële heropening van de Sint Augustinuskerk in hartje Utrecht in zicht. Sinds het opknappen van het exterieur, herstel van het zwaar beschadigde stucgewelf en de aanpak van verschillende interieuronderdelen oogt de Augustinus als herboren. De kerk was vanaf 2016 gesloten voor publiek.

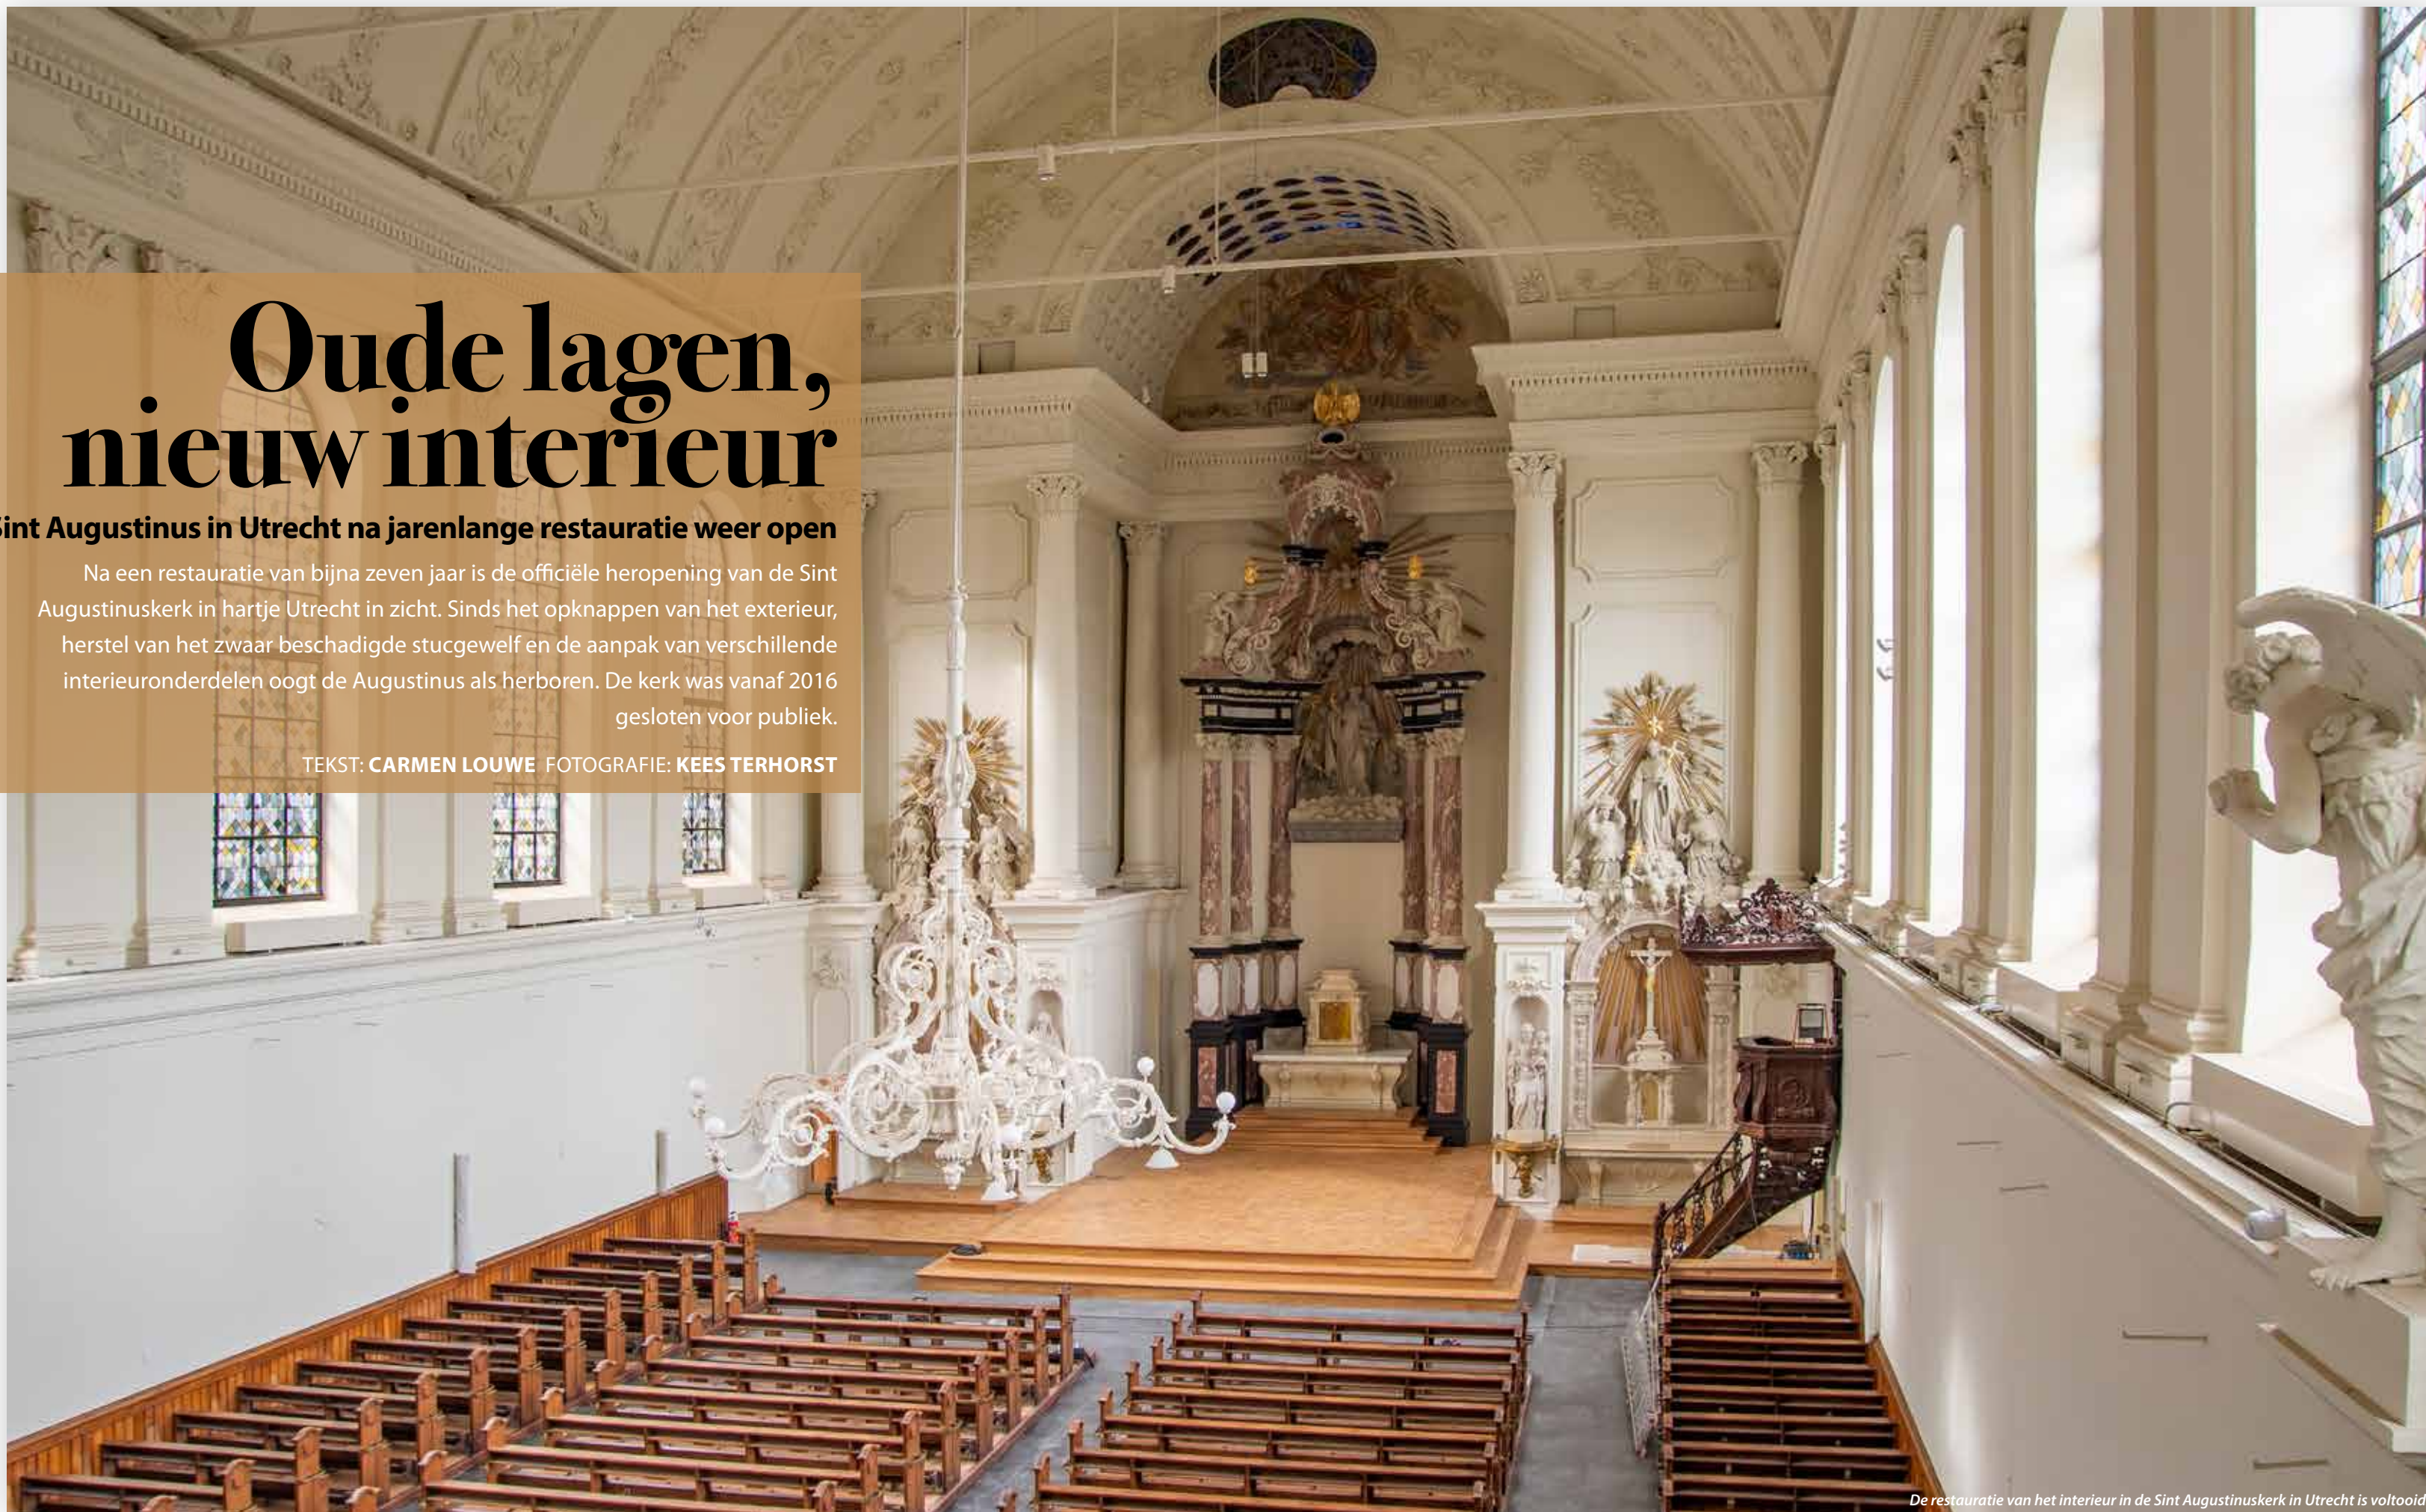
De restauratie van het interieur in de Sint Augustinuskerk in Utrecht is voltooid.

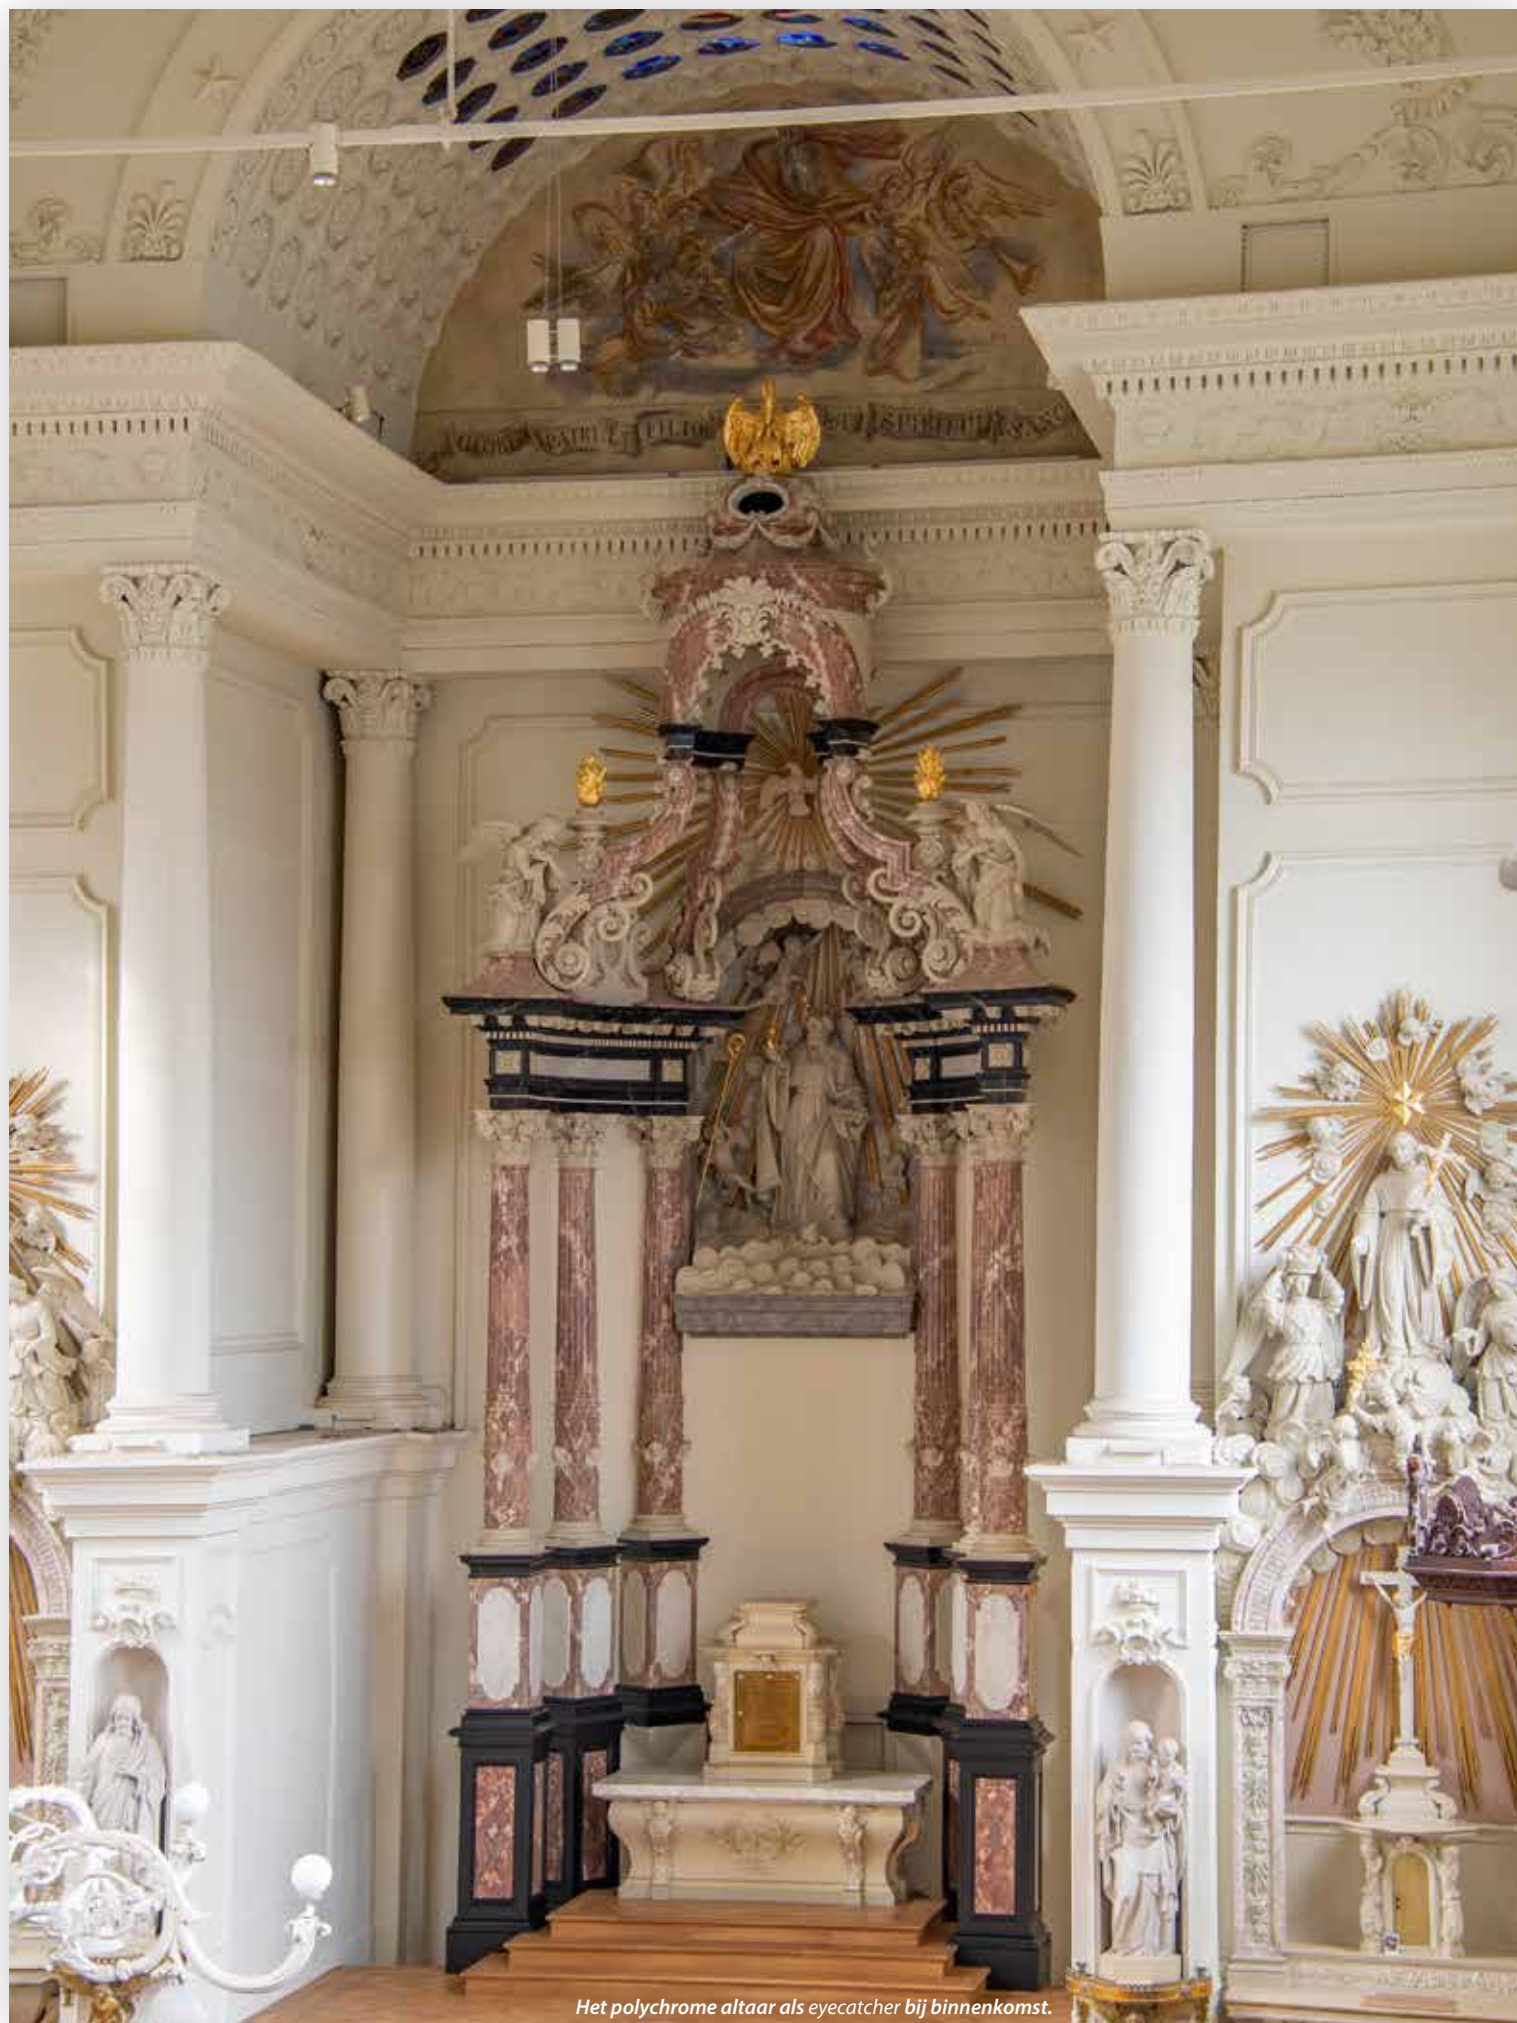
Het polychrome altaar als eyecatcher bij binnenkomst.

gerestaureerde muurschildering is opnieuw goed te zien. Het altaar, van top tot teen ontdaan van zijn jongste verlagen, is dé blikvanger die de bezoeker bij binnenkomst mee omhoog voert langs al deze onderdelen.

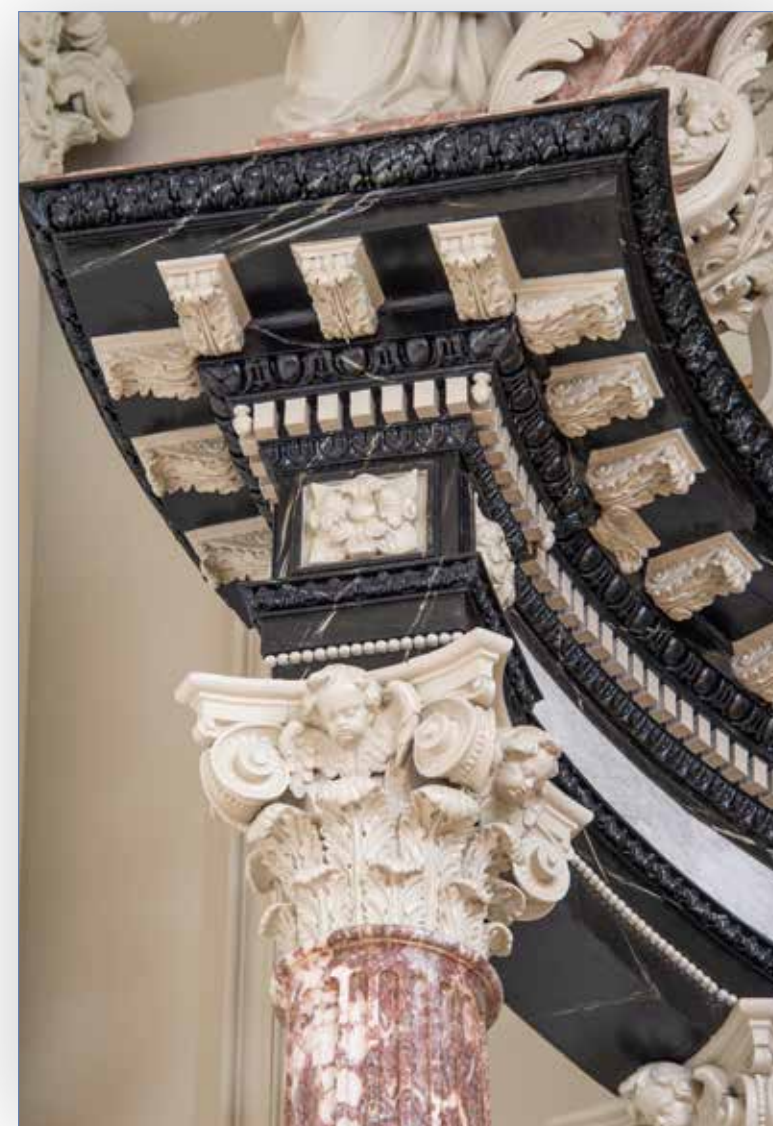
Detail van het polychrome altaar.

historische binnenruimten, aan het centimeter voor centimeter blootleggen van de polychrome marmerimitaties op het altaar.

Junge: "Door kleurhistorisch onderzoek kon al in kaart worden gebracht hoe het altaar er onder de verflagen uit moet hebben gezien. En tijdens de werkzaamheden zie je natuurlijk onderdeel voor onderdeel verschijnen. Tóch is het heel bijzonder om het eindresultaat in vol ornaat te aanschouwen". De restauratoren kwamen op beide zijaltaren tot meer ontdekkingen: ook daar bleken de zuilen voorzien te zijn geweest

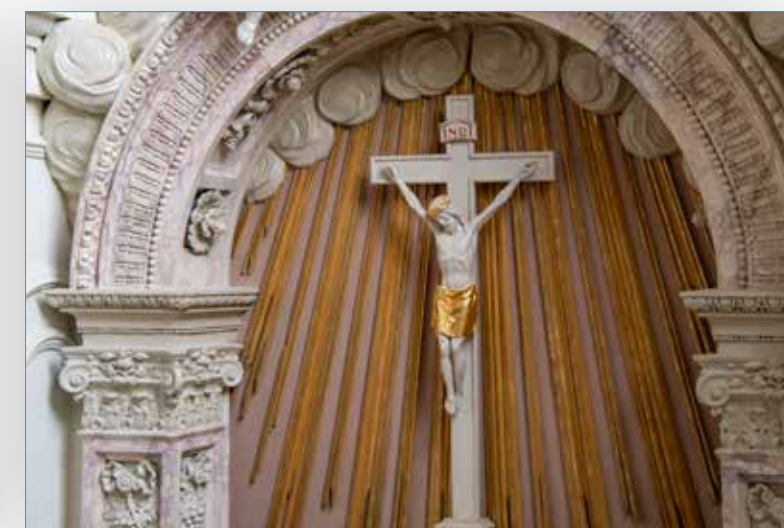
Het behouden bladgoud op de stralen, gefinancierd door een inzamelactie in 1942.

hoefde enkel te worden schoongemaakt en vormt nu weer een geheel met de nieuw aangebrachte vergulding.

van een lichte *rouge royale* marmerimitatie, in combinatie met een oudroze achtergrond. Verder werden sporen gevonden van vergulding op de lendendoek, nagels en doornenkranen van de Jezusfiguur. Die zijn teruggebracht. De oorspronkelijke vergulding – gefinancierd door een inzamelingsactie in 1942 – is nog te zien, bijvoorbeeld op de gouden stralen om en vanuit de afgebeelde heiligen. Deze originele laag bladgoud

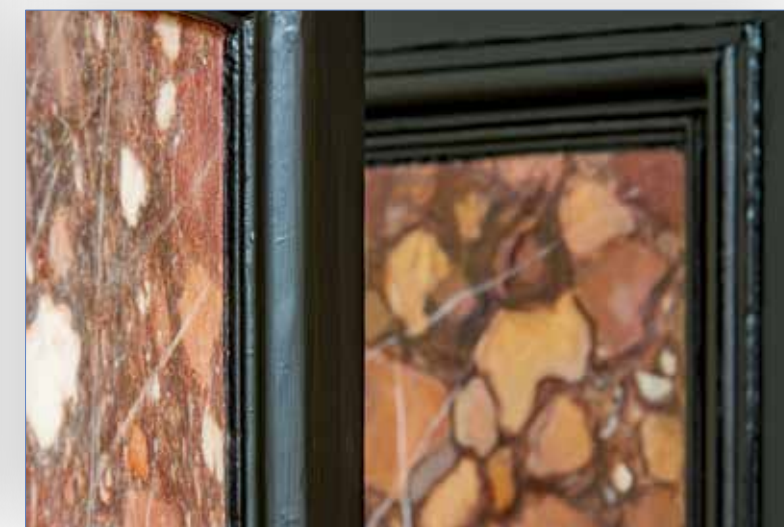
Vakkundig reconstructiewerk: brèche violette op het basement.

Niet alle delen op het altaar konden worden blootgelegd. Op de basementen van het hoofdaltaar werd op sommige panelen een unieke *brèche violette* marmerimitatie gevonden, gekenmerkt door een heterogeen 'brokkenachtig' karakter. Die is gereconstrueerd op de panelen waar zij verloren is gegaan of niet kon worden blootgelegd. Hiervoor is watergedragen verf gebruikt

die niet vergeelt en stabiele pigmenten bevat, zodat ook deze nieuwe toevoegingen in de toekomst niet uit de toon vallen.

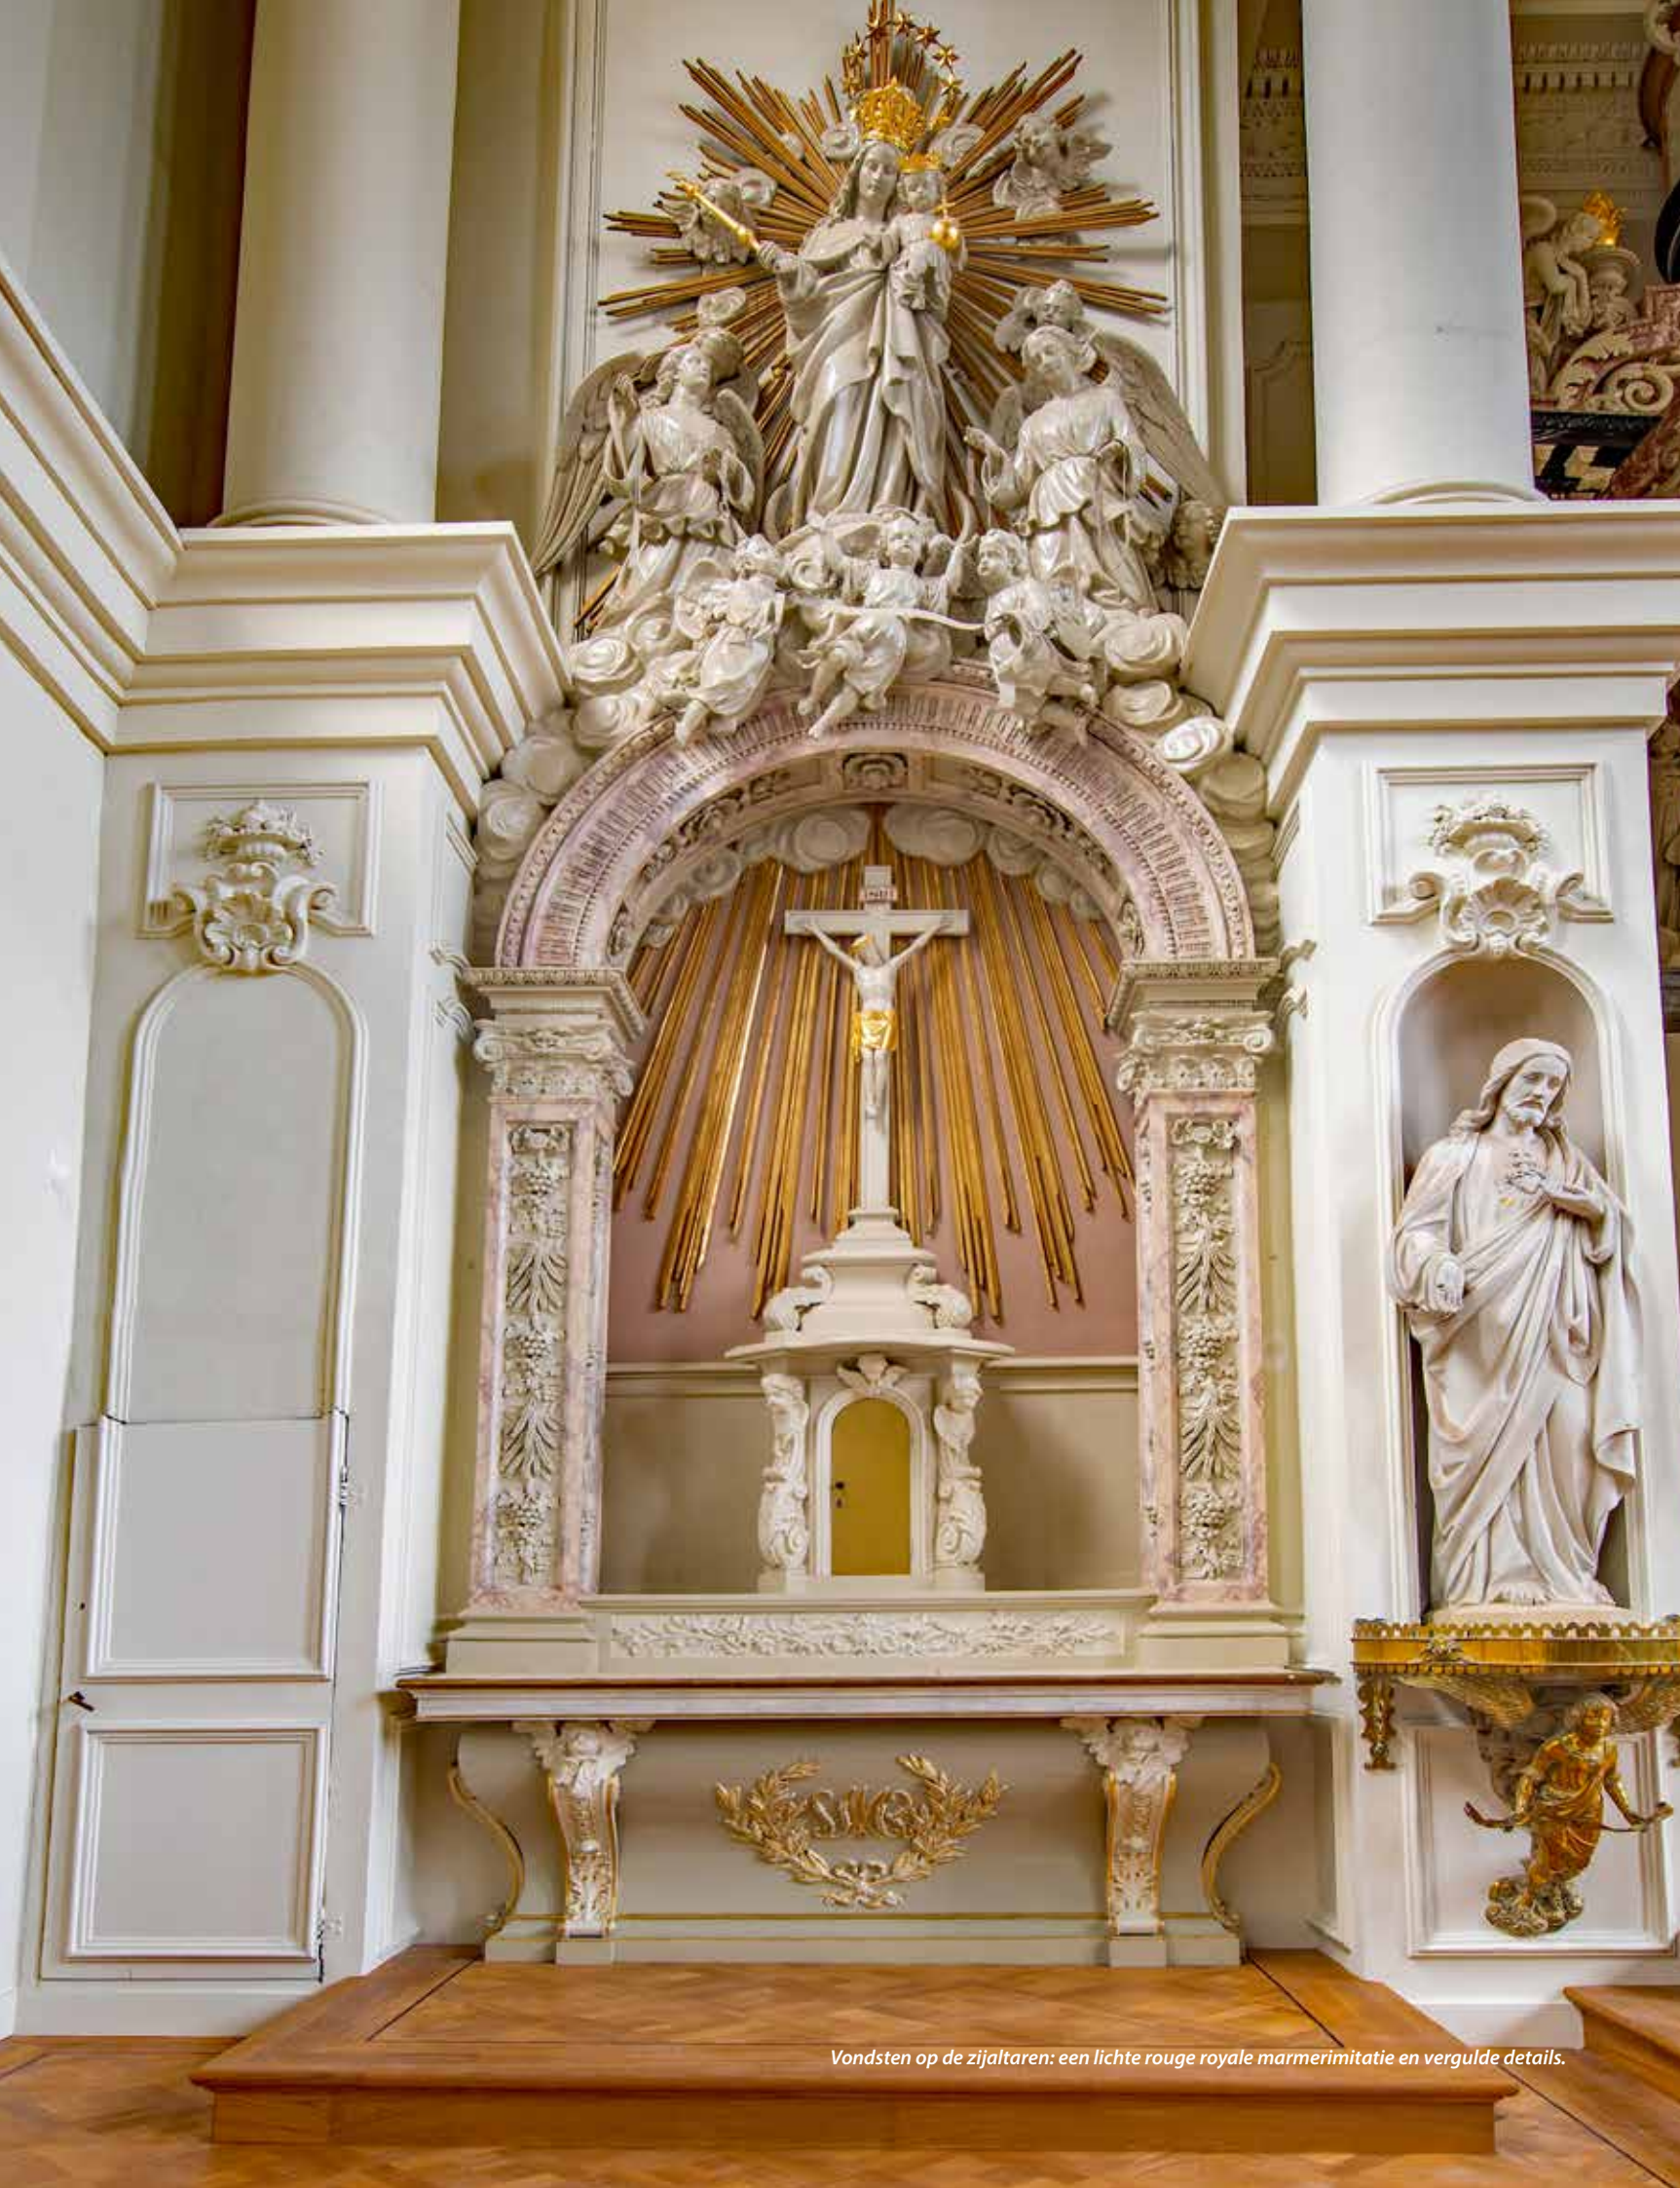
Vondsten op de zijaltaren: een lichte rouge royale marmerimitatie en vergulde details.

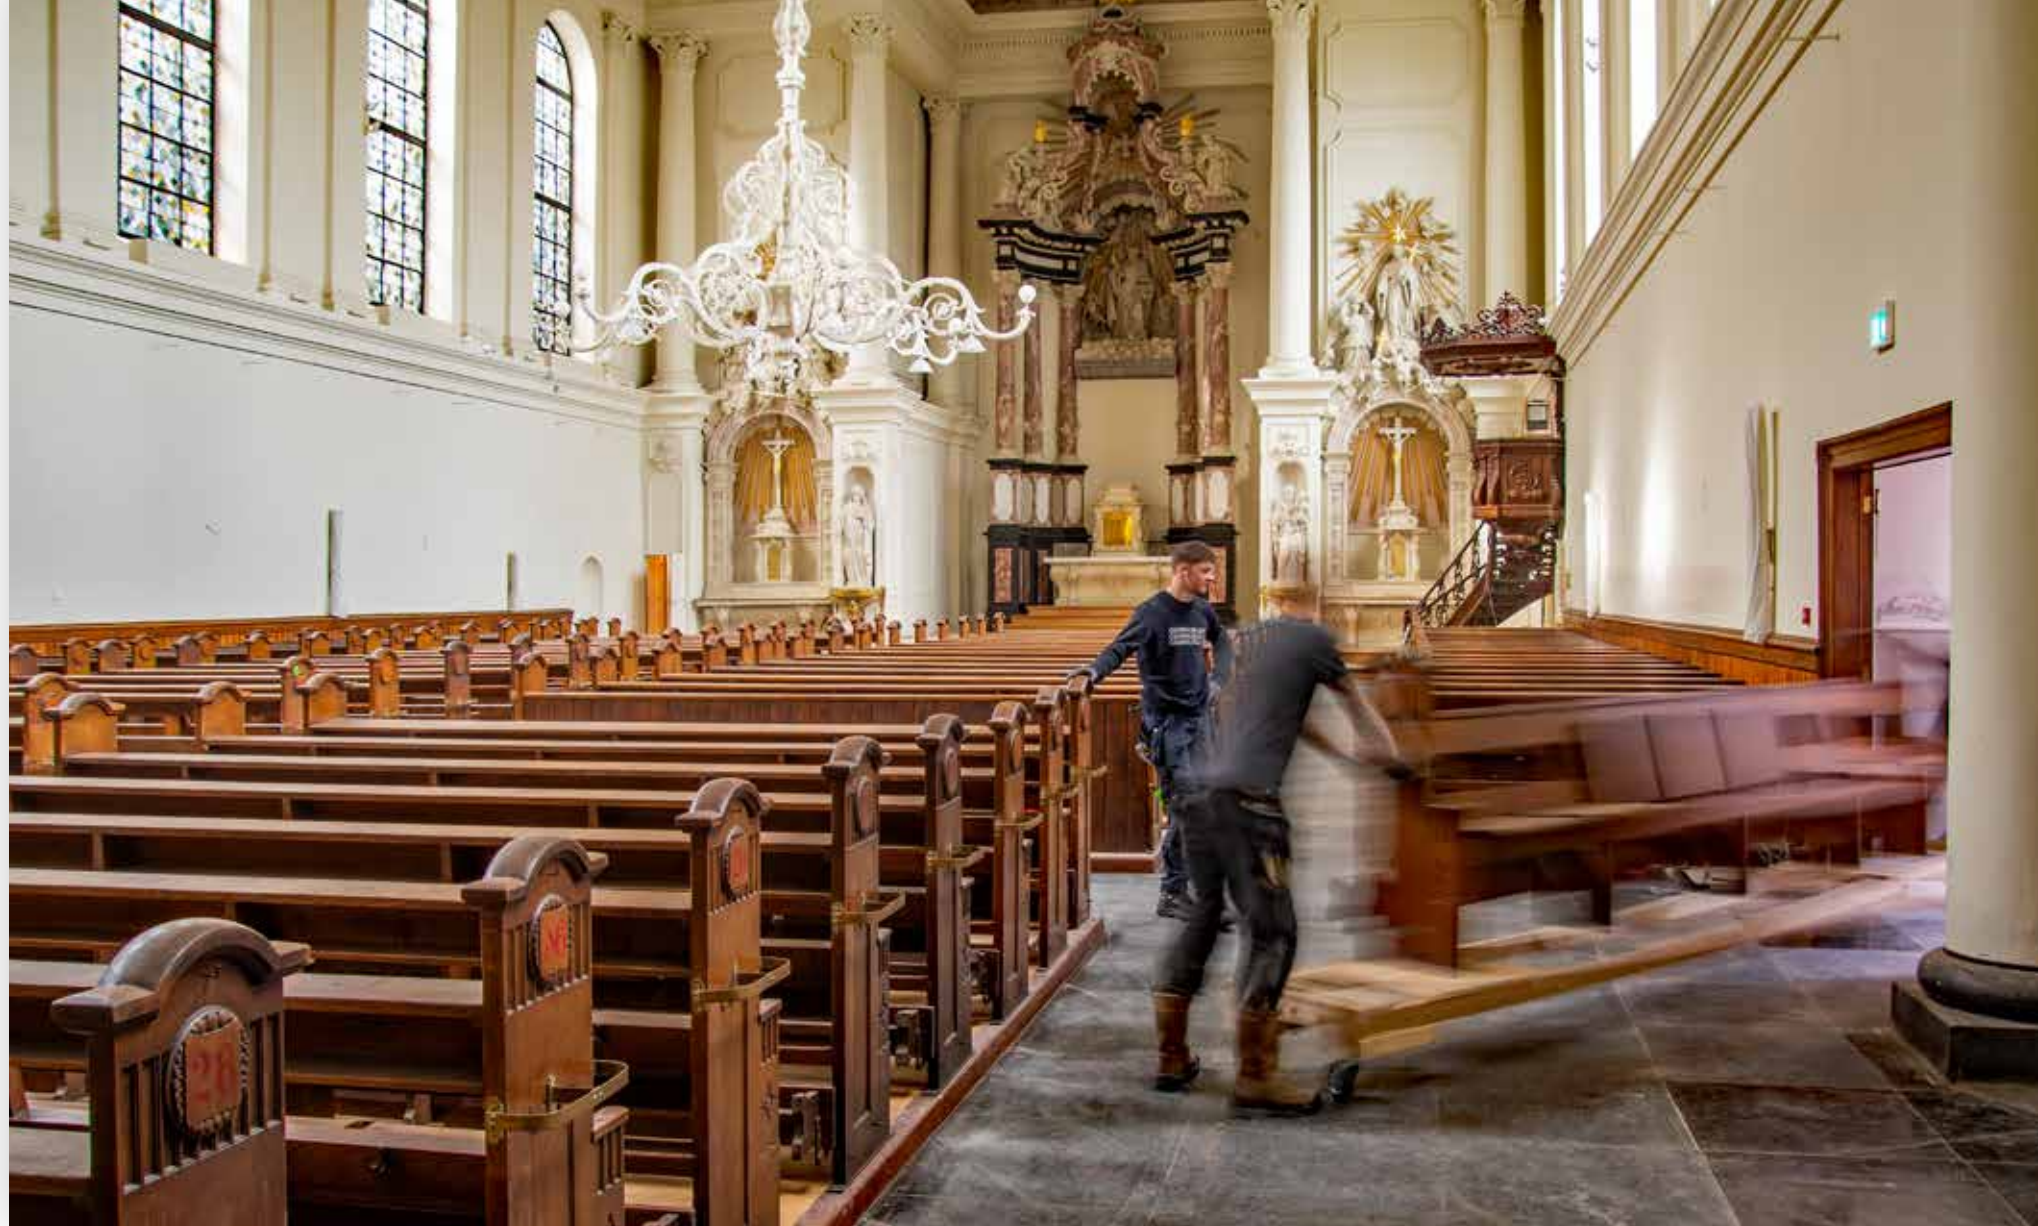
Vrijwel alle kerkbanken zijn gered en teruggeplaatst

*Foto boven:
Aannemer De Heeren
Bouwmeester plaatst de
laatste kerkbank terug.*

kunnen plaatsen. Van de vier die niet konden worden teruggeplaatst, wordt het nog bruikbare hout gebruikt om andere delen in de kerk mee op te bouwen of te repareren. Zo maken

De oorspronkelijke kerkbanken zijn voor de restauratie tijdelijk verwijderd, elders opgeslagen en gerestaureerd. Inmiddels zijn ze, onmisbaar voor de heropening van de Augustinus, teruggeplaatst.

“Door de slechte staat van een deel leek het er even op dat we niet alle kerkbanken zouden kunnen terugplaatsen: sommige onderdelen waren flink beschadigd of vielen uit elkaar”, weet Bart van Rossum, bouwkundig adviseur bij Hylkema Erfgoed. “Toch hebben we vrijwel alle banken kunnen redden en terug
